令和8年度第1回工事監査結果報告書

令和7年度 第93号 相模地区外配給水管布設替工事

甲賀市
令和8年度
工事技術調査結果報告書

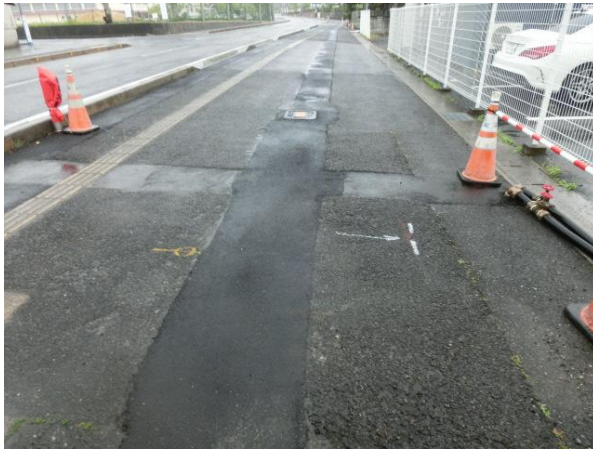
施工状況（舗装復旧）

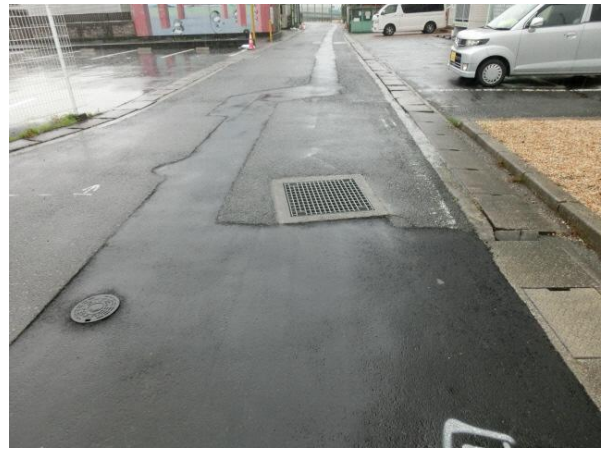
施工状況（舗装復旧）

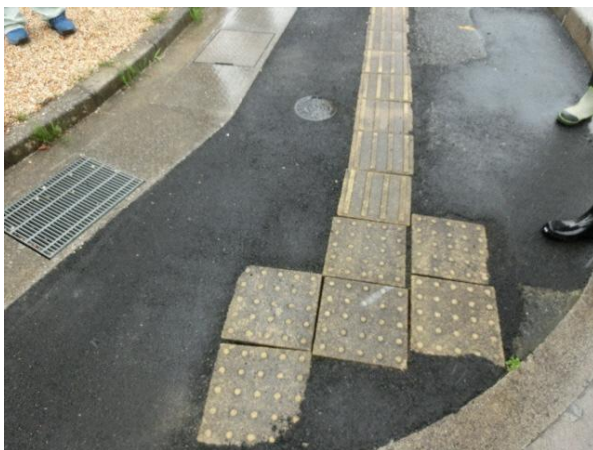
点字ブロック復旧

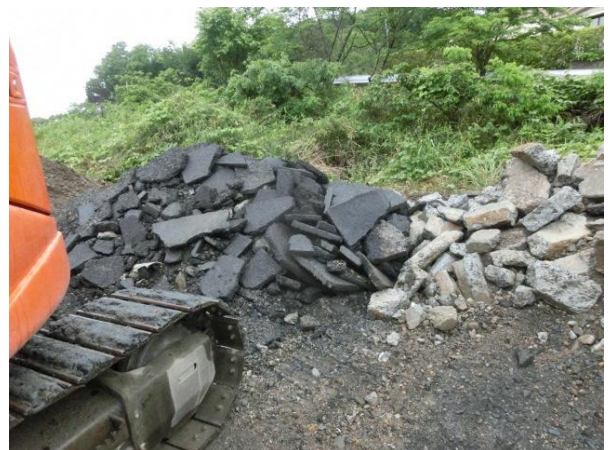
掲示板や囲いの設置が必要

- ・建設業の許可票に記載する資格者証交付番号が空欄になっている。ここには、一級土木施工管理技士ではなく、監理技術者資格者証の交付番号を記入する必要がある（建設業法施行規則第25条、規則別記様式第29号より）。
- アスファルト殻やコンクリート殻等を一時保管する場合は（現場事務所の敷地で保管）、掲示板や囲いを設置する必要がある。「廃棄物の処理及び清掃に関する法律施行規則（廃棄物処理法）」の第8条 産業廃棄物保管基準を参照のこと。
- 今後、施工した舗装面の平坦性等の確認を行うこと。また、雨水排水状況を確認するため、雨天時または雨天後に現場視察を行うことを推奨する。

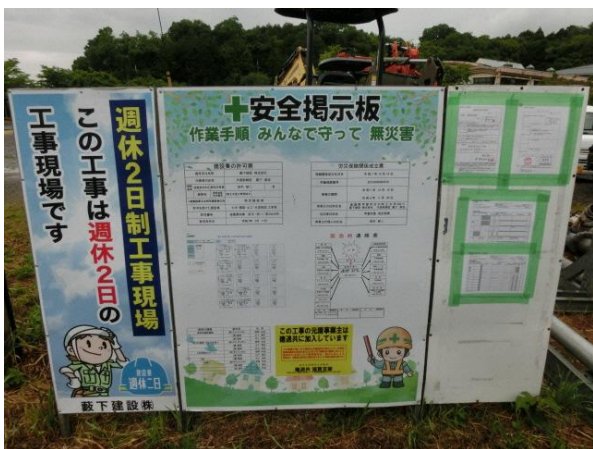
現場掲示物

- ・専任の有無の標示は、「有」ではなく、「専任」である。

専任の標示は「有」ではなく「専任」
資格者証交付番号が空欄になっている

○現場に掲示されている建設業の許可票について、下記の点を修正のこと。
