# 水口岡山城跡 第1次発掘調査現地説明会資料

平成25年(2013年)3月3日  
甲賀市教育委員会

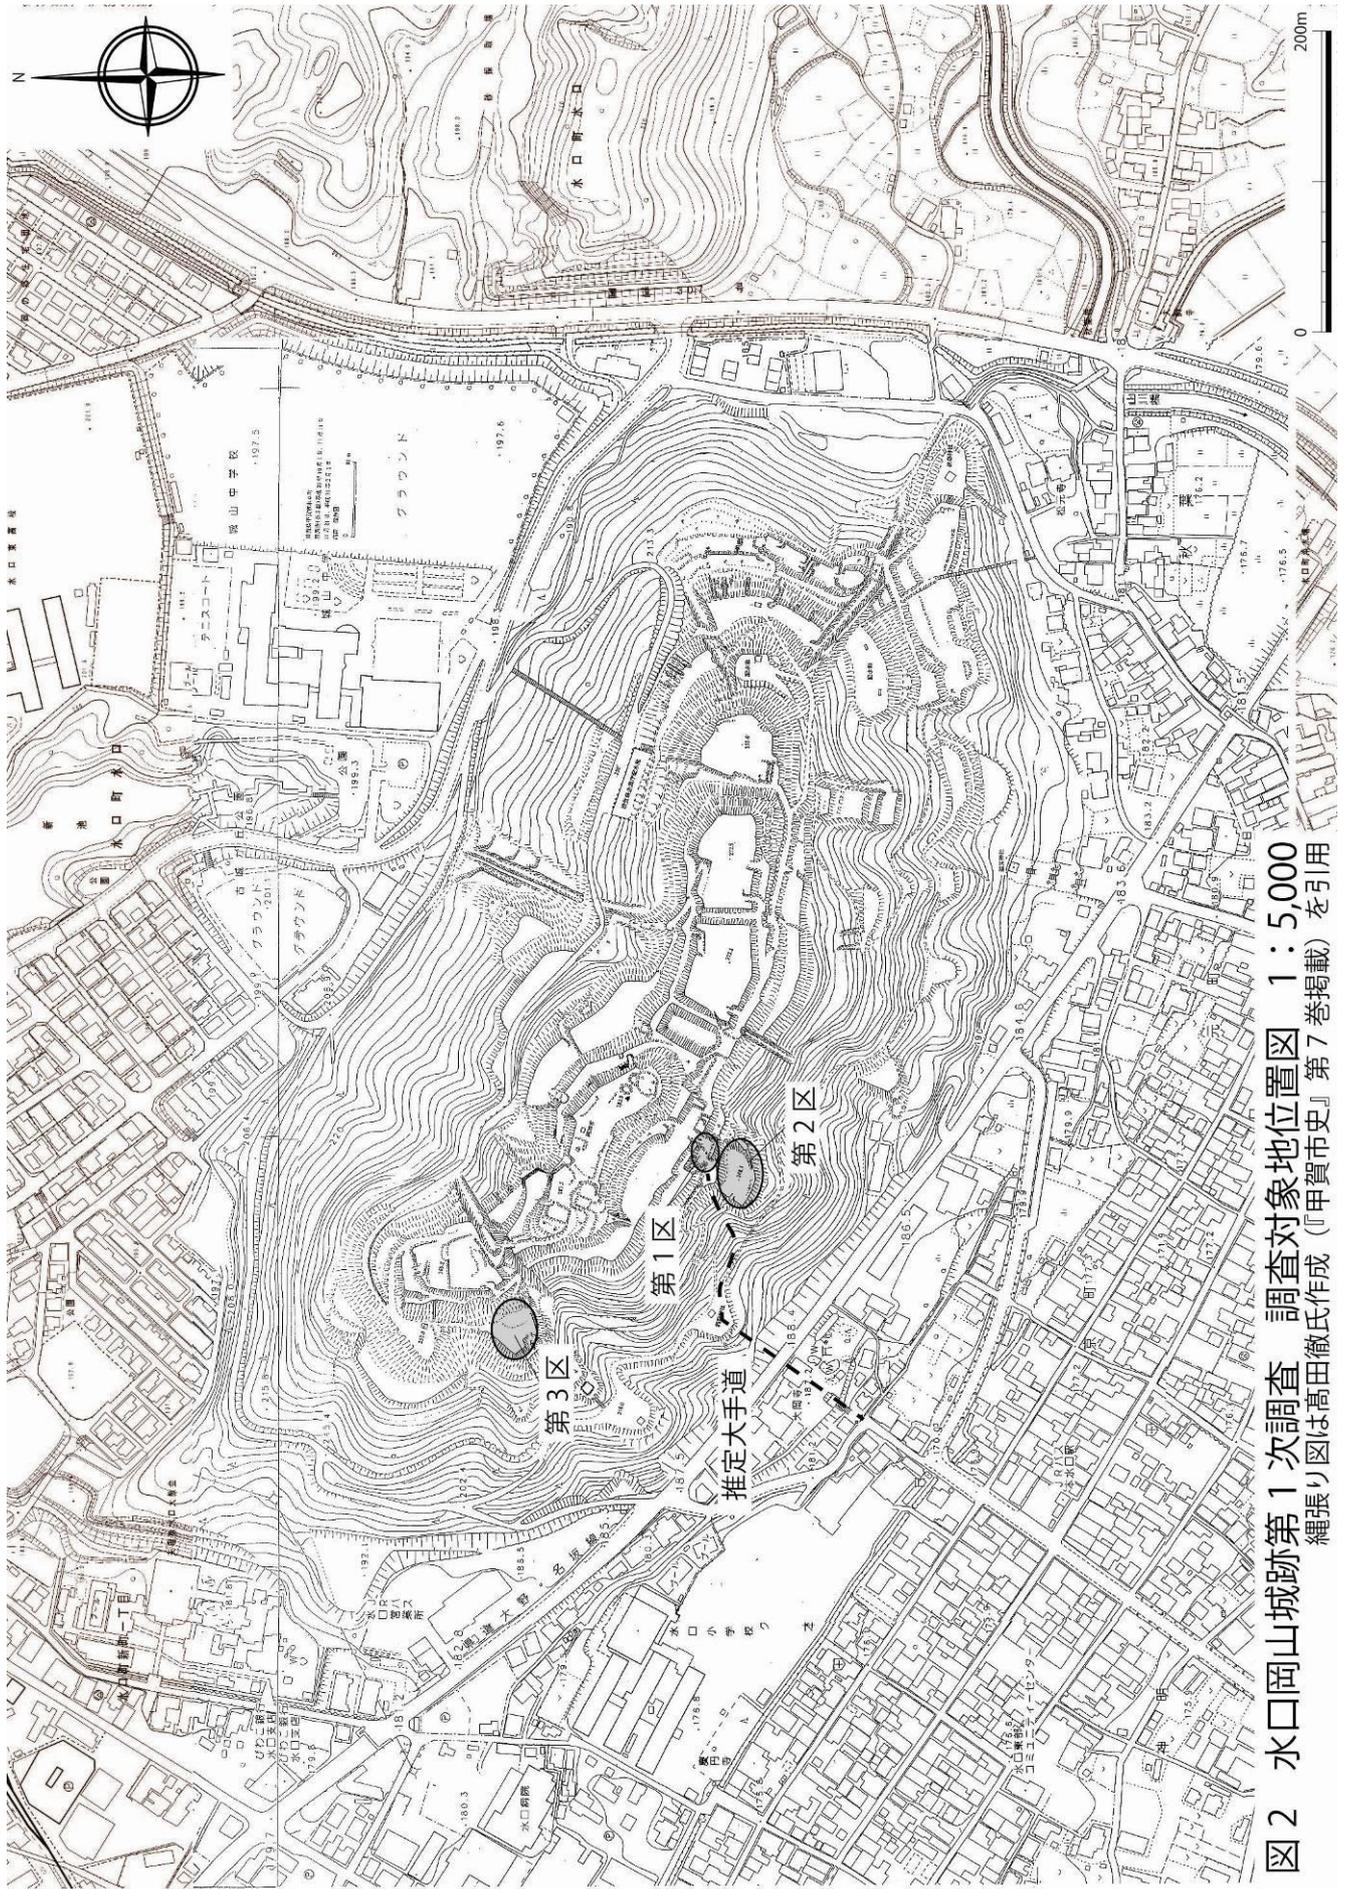
今回の調査は、大きく 3 カ所を対象として実施しました。第 1 区は大手枡形虎口、第 2 区は大手枡形虎口の南側にある曲輪、第 3 区は伝西の丸の南西側に位置する曲輪です。

図2 水口岡山城跡第1次調査 調査対象地位置図 1:5,000  
 縄張り図は高田徹氏作成(『甲賀市史』第7巻掲載)を引用

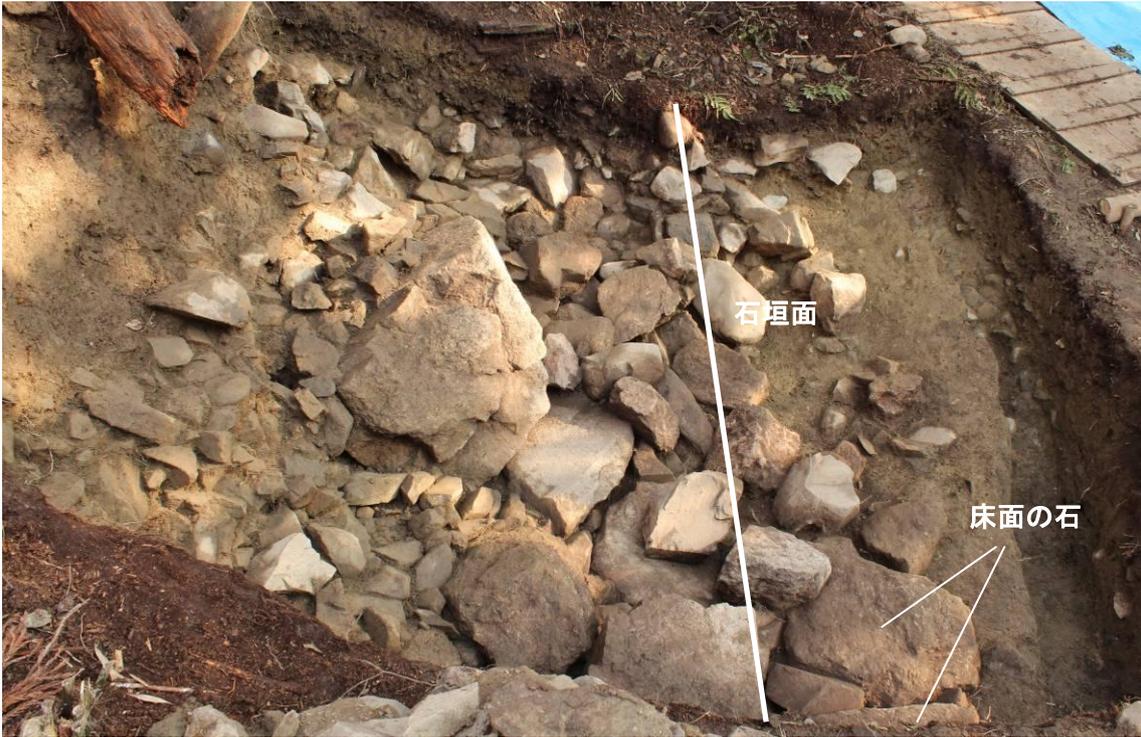
②・③調査区で石垣の存在を確認しました。石垣は、ほぼ 1 段目しか残っていませんでしたが、当時、枡形虎口内の石垣は垂直に近い角度で立ち上がっていたとわかりました。

石垣の前面には多くの崩落した石が散乱していました。水口岡山城は、関ヶ原の戦いの後に廃城となります。崩落していた多くの石は、破城の状況を示していると考えられます。

写真1 第1区②調査区 石垣破壊状況

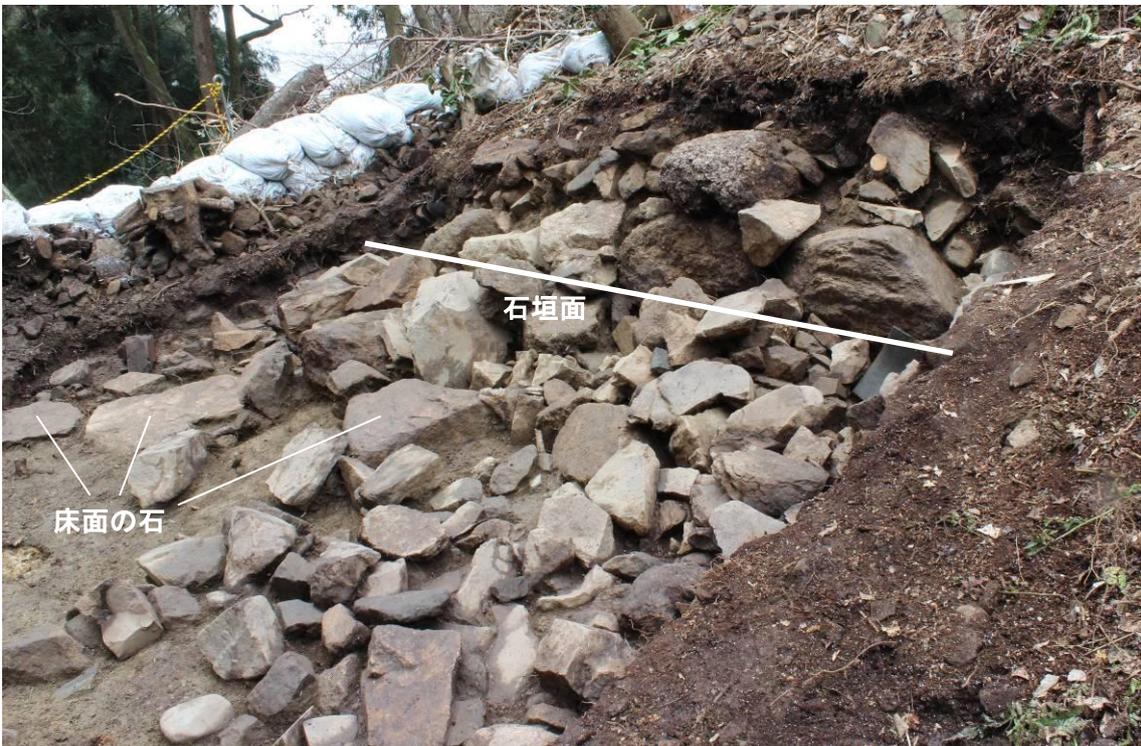
また、上面を平らにして設置された大きめの石を数石確認しました。枡形虎口の床面には石を敷いてあった可能性が高いと思われます。

写真2 第1区③調査区 石垣と床面の石

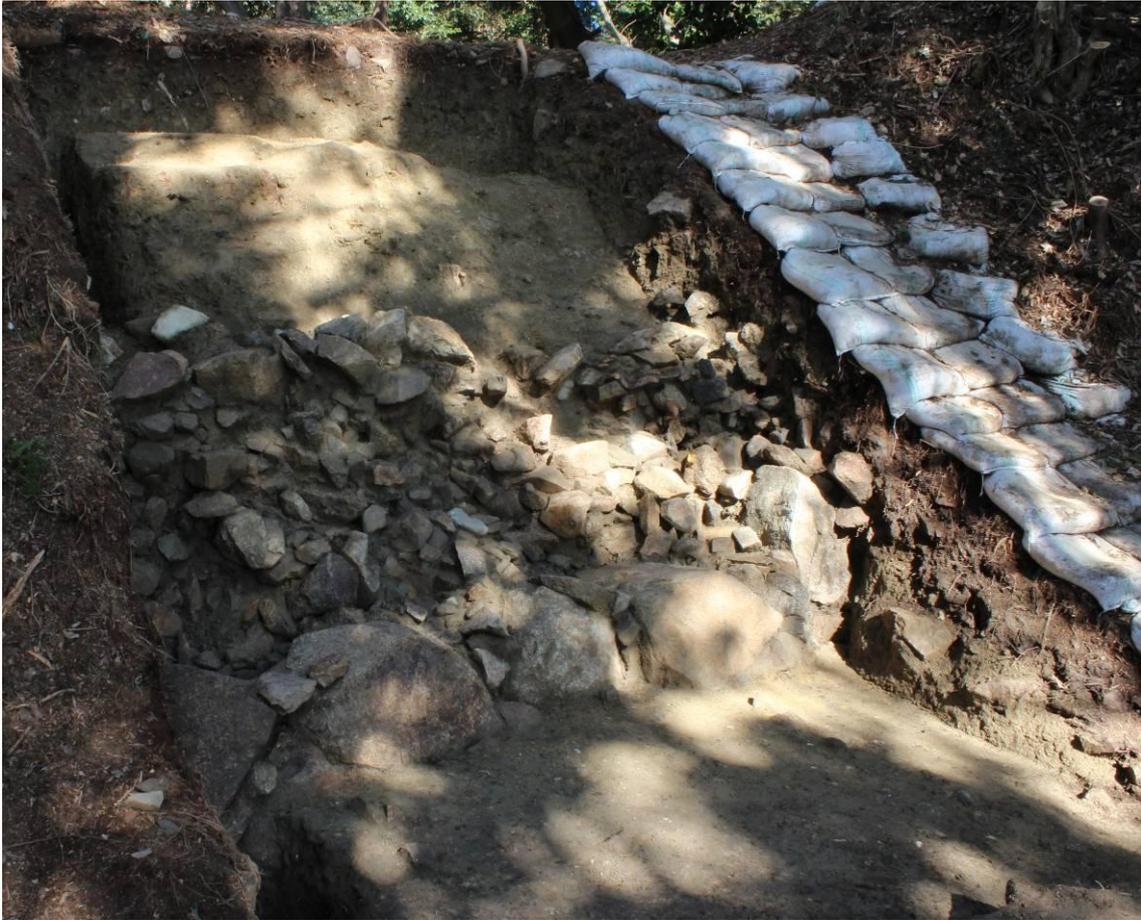
①調査区では石垣を確認することはできませんでしたが、②調査区で石垣を見つけました。石垣は 1 段目しか残っていませんでしたが、多くの裏込石を見つけました。裏込石には拳大から人頭大まで様々な大きさの石が使われています。また、地表面観察で曲輪南側斜面にも石垣があることがわかりました。この曲輪は石垣に囲まれ、大手枡形虎口を防御する機能を有していたと想定されます。

写真3 第2区②調査区 石垣

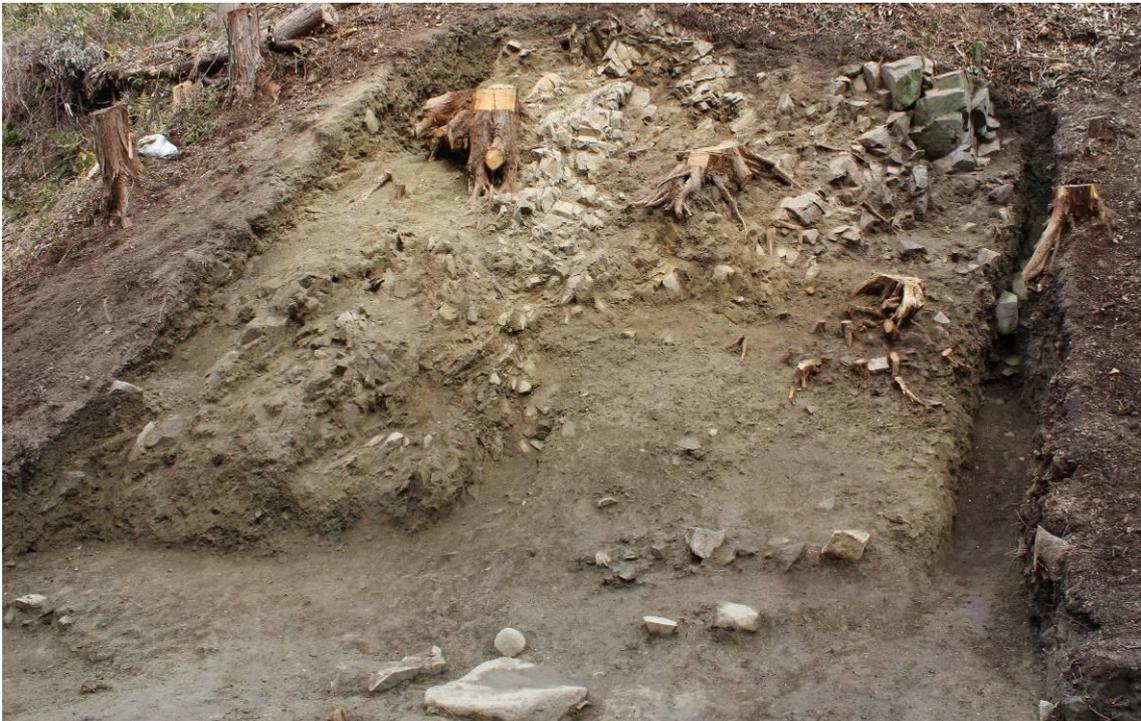
①・②調査区の 2 箇所について調査しましたが、どちらも石垣を確認することはできず、地山が露出しました。どちらの調査箇所も石垣ではなく、岩盤や地山を削った切岸であったことがわかりました。

写真4 第3区①調査区 調査状況
