水口岡山城跡第3次発掘調査

編集 甲賀市教育委員会 平成26年(2014年)11月15日発行
問い合わせ先 甲賀市教育委員会事務局 歴史文化財課
〒520-3393 滋賀県甲賀市甲南町野田810番地
電話:0748(86)8026 FAX:0748(86)8216

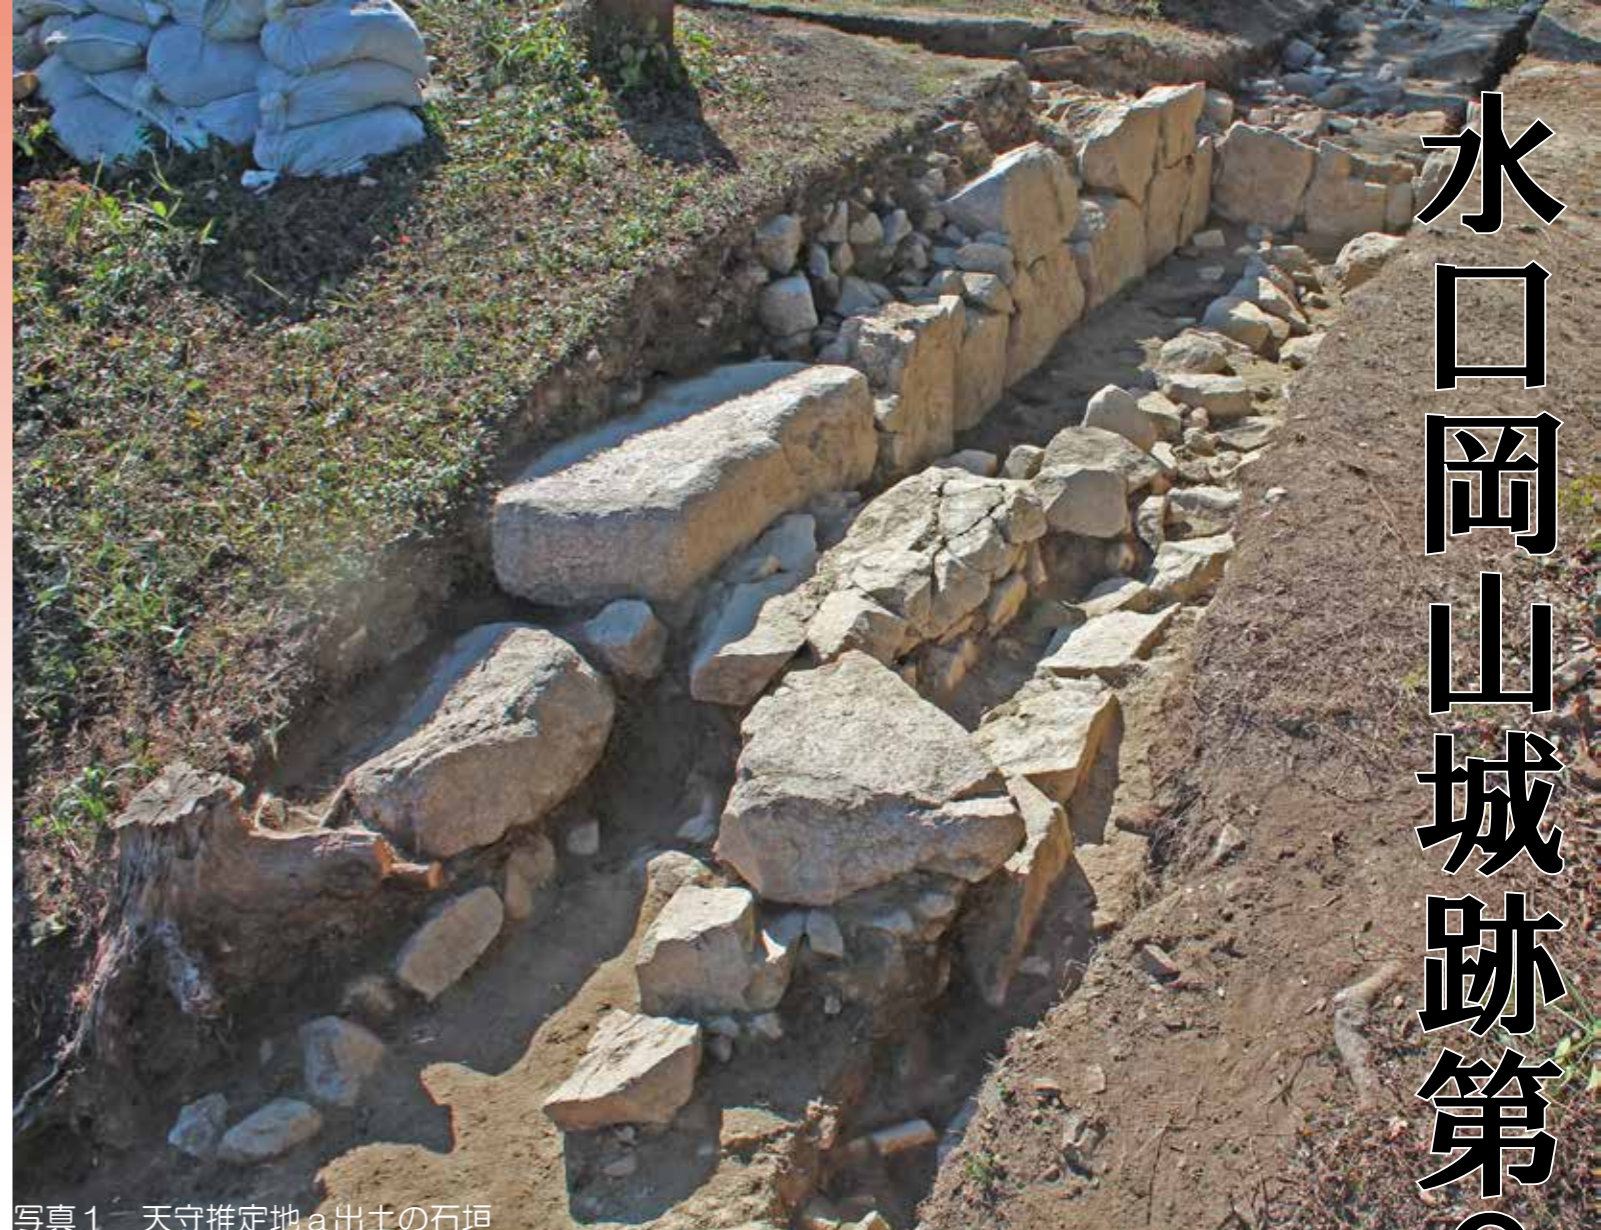
写真1 天守推定地a出土の石垣

A-1トレ中央付近から北端にかけて石垣を確認しました (写真1)。石垣はA-1トレ中央付近でL字に折れ曲がっていました。築石は幅50~60cm、中には95cmを測る大きな石もあります。石垣は大量の瓦を含む土で埋められていました。破城によるものと考えられます。

礎石上面の高さと石垣の2段目の石の高さから石垣は2段だったと推定できます。

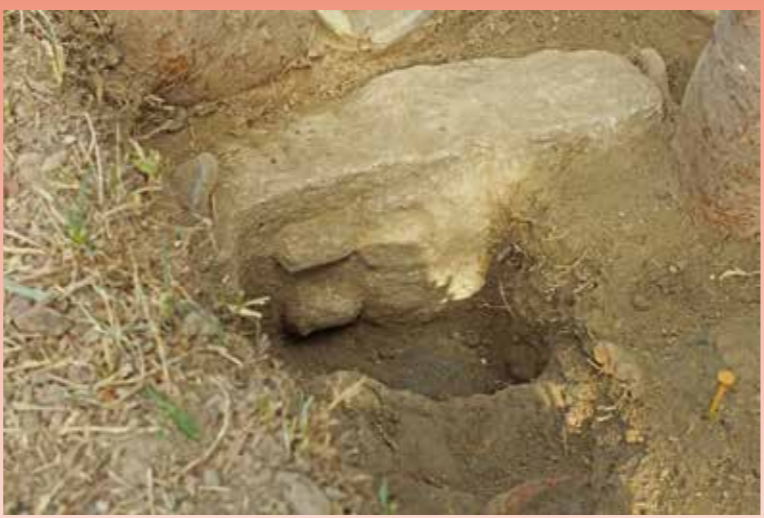
写真3 石仏の転用状況

また、石階段の東側で幅30cm石組溝を1条検出しました (写真2)。排水溝の役割を担っていたと考えられます。側石の一部に石仏を転用していることが確認できます (写真3)。側石は東側列で3個、西側列で5個、一部で石が2段積み重ねられている状況が確認できます。側石の大きさは、小さいもので幅20cm程度、大きいもので幅50cm程度でした。なお、石階段と石組溝は大量の瓦を含む土で埋められていました。破城によって埋められたと考えられます。

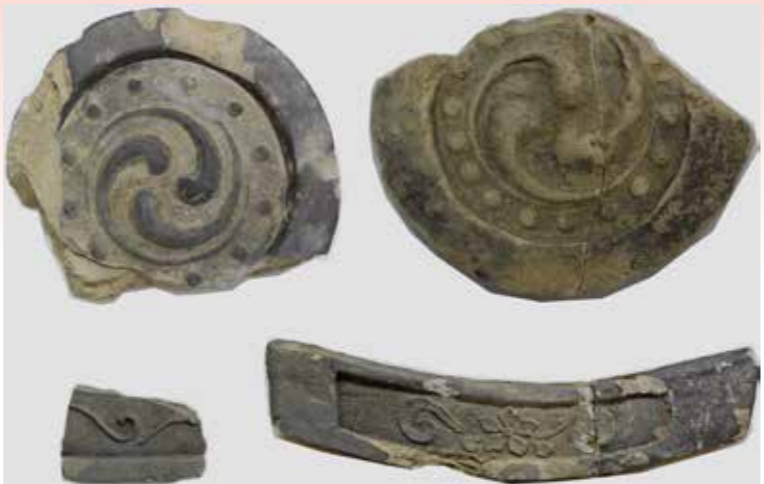
写真4 Aトレンチ出土軒瓦 左側が大溝城と同範品

今回の調査では大量の瓦が出土していますが、AトレンチとBトレンチで出土する瓦の様相が異なります。Aトレンチでは、これまで水口岡山城で最も多く出土している巴文軒丸瓦と桔梗唐草文軒平瓦、大溝城と同範の軒丸瓦・軒平瓦が出土します。一方、Bトレンチでは宝珠唐草文軒平瓦や菊花唐草文軒平瓦など寺院から転用したとみられる瓦が出土します。

推定地aでは城郭用に作られた巴文軒丸瓦と桔梗唐草文軒平瓦のほか、大溝城と同範の軒丸瓦・軒平瓦が出土しました。一方、推定地bでは宝珠唐草文軒平瓦や菊花唐草文軒平瓦などの寺院から転用したとみられる瓦が一定量出土しました。推定地bでは五輪塔や石仏などの転用材がみられ、瓦のあり方と共通します。文献史料によれば、水口岡山城を築城する際に矢川寺から部材を運び込んだことが知られるほか、山中にあった大岡寺を山下に下したとも言われています。

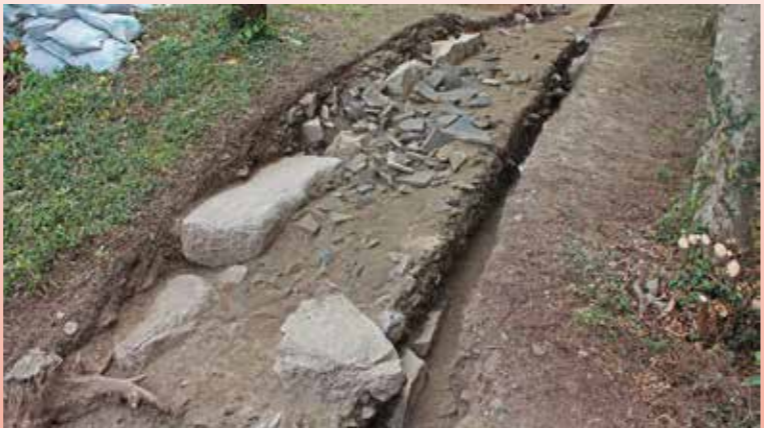
写真6 石垣埋没状況

推定地a・bで出土する瓦は、廃城後の破城に伴う埋め立て層から出土しており(写真6)、城の最終段階では推定地a・bの両方に瓦葺建物が存在した可能性を示しています。

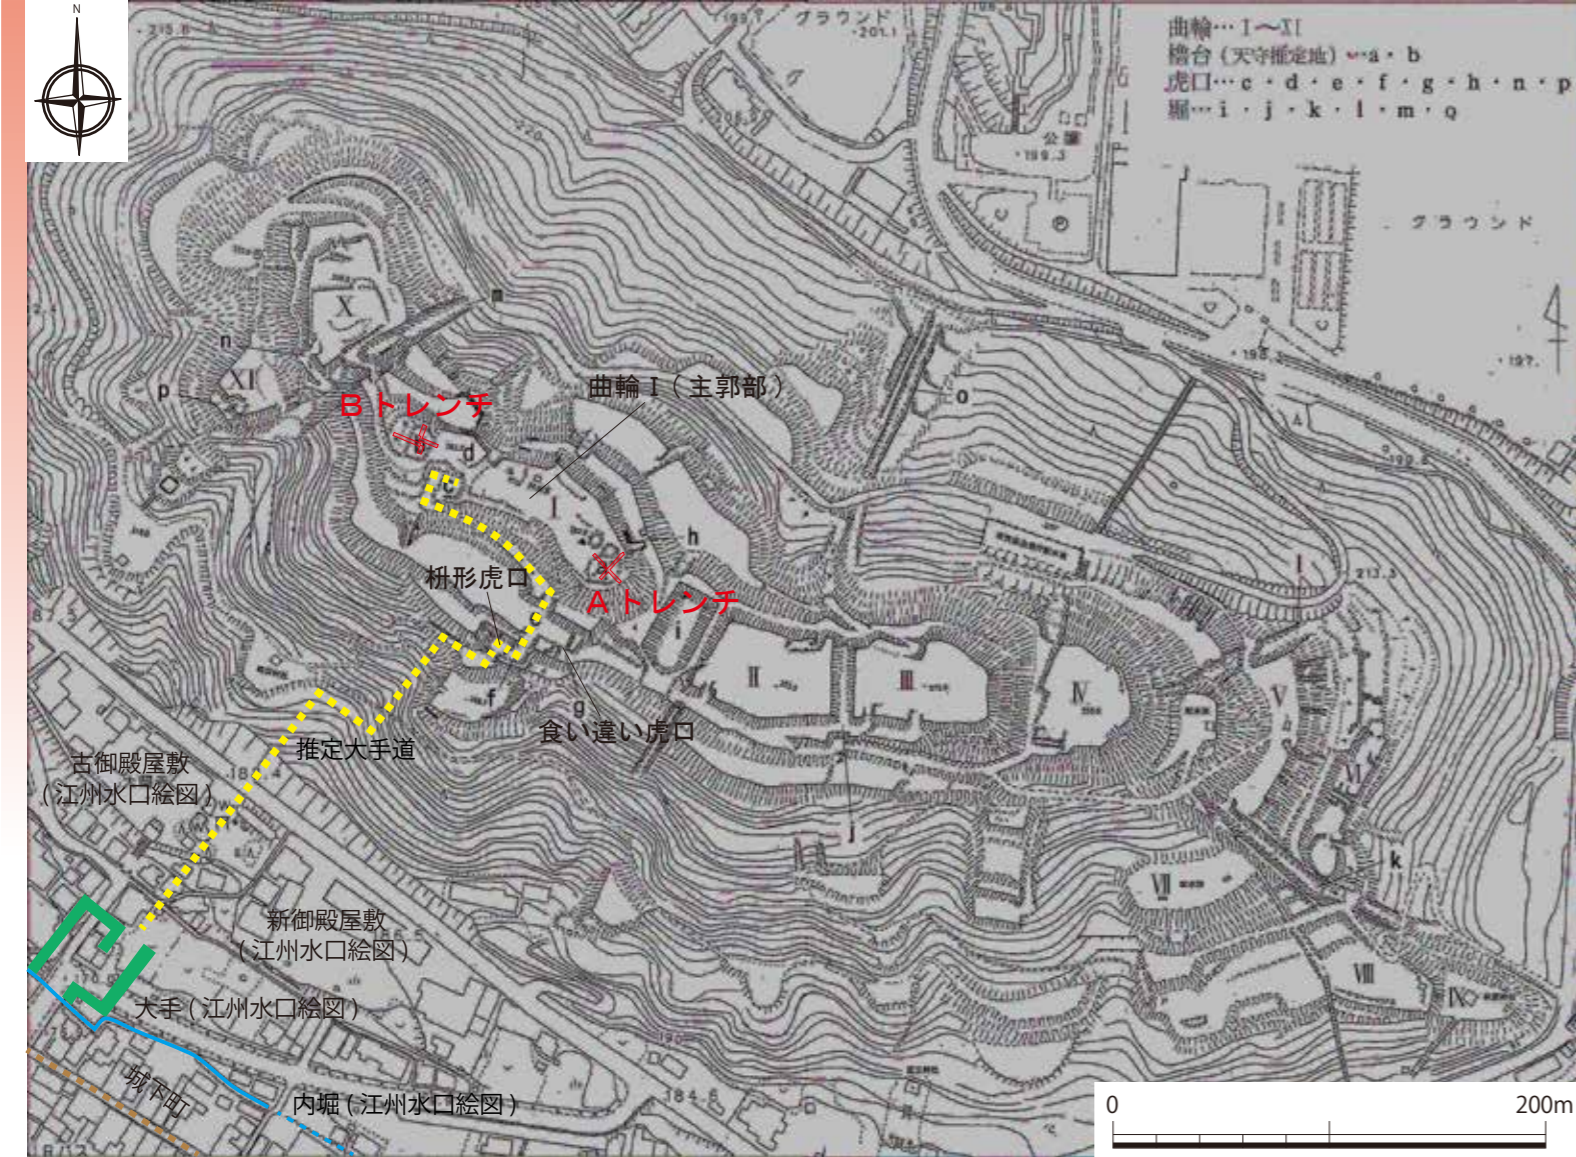
図1 水口岡山城跡第3次調査 調査対象地位置図 1:3,500 縄張り図は高田徹氏作成 (『甲賀市史』第7巻よりを引用)

今回の調査は、曲輪 I (主郭部) の東端と西端にある高さ1m程度の土壇 (図1のaとb) を対象としました。江戸時代に描かれた絵図からどちらかが天守跡である可能性が高いことから、両者の構造や規模の違いなどを明らかにするために、二つの土壇に調査区を設定しました (図1のAトレンチとBトレンチ)。
