甲賀市史

【第七卷】甲賀の城

補遺

発行日：令和5年(2023)12月1日
編集・発行：甲賀市教育委員会事務局歴史文化財課

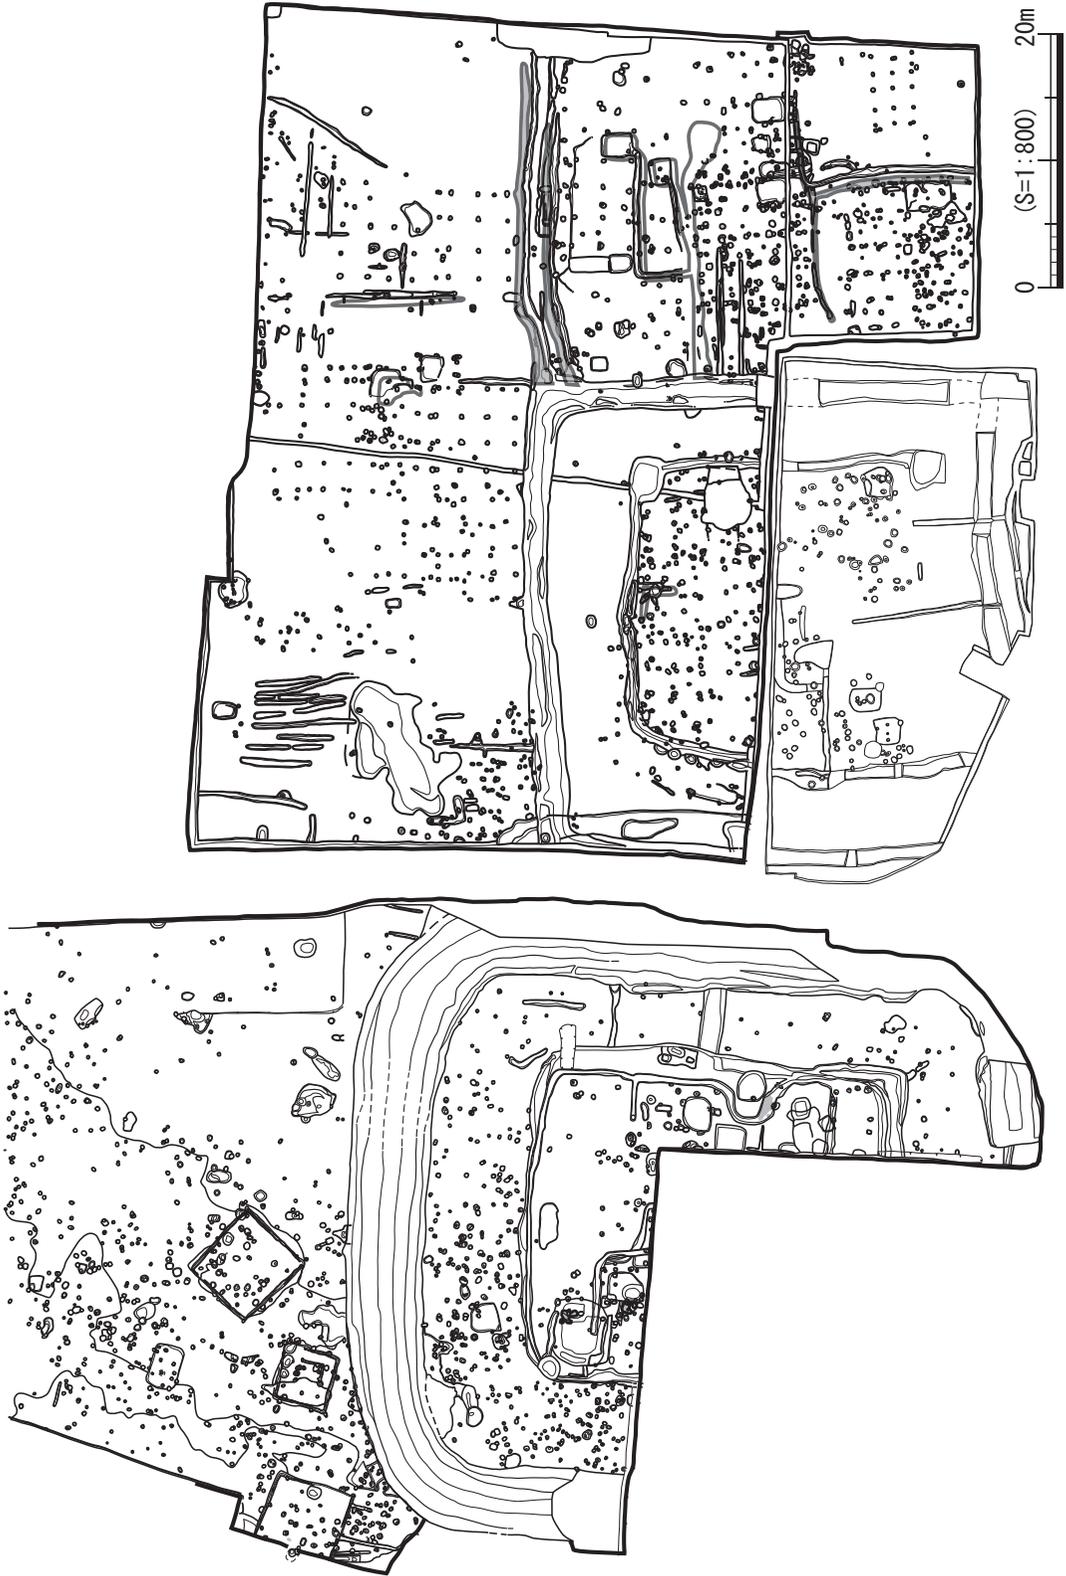
図2 貴生川遺跡遺構図

城の形態は、一辺約五〇メートル（半町）の堀と土塁に囲まれた平地の単郭方形城館である。曲輪内部の大きさは、約二五メートル×二九メートルのやや長方形を呈している。土塁の内側裾では、幅四〇・四センチメートル、深さ八〜一〇センチメートルの溝を検出しており、排水路であったと考えられる。曲輪内で建物は確認できていないが、石組井戸や、大型の結桶を設置した土坑などを検出した。

土塁は堀の内側で検出した。土塁基底部の幅は五〜八メートルであり、土塁の構築時に曲輪内部を削っているため、基底部は削り出されたようになっていいる。土塁の上部は削平されており、本来の高さは不明である。しかし、堀の幅と深さから、土塁の高さを推測すると、堀底から五メートルを超える高さであったと推定できる。

堀の西南部は調査区外となるが、ほぼ四周を囲むように検出した。堀は幅約六メートル、深さ二・六〜二・八メートルで、埋土からは十六世紀後半の信楽焼播鉢や漆器椀が出土した。

これらの発掘調査の成果から、城館は十六世紀後半を中心とする時期に機能し、十七世紀前半頃に曲輪、井戸、堀が埋め立てられたと考えられる。

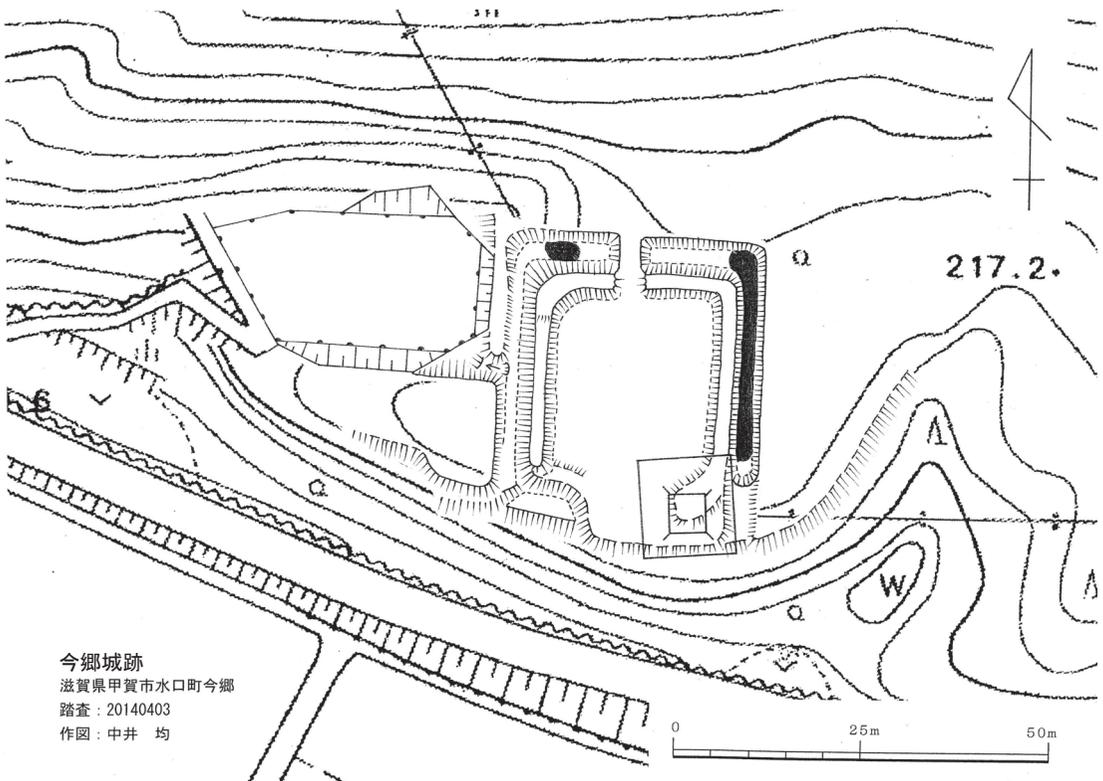
図4 今郷城跡概要図(中井均氏作図)

その構造は方形単郭の典型的な甲賀型城館である。西辺は約三〇メートル、北辺は約二五メートル、東辺は約三五メートルの土塁が残る。いずれも土塁の高さは約一・五〜二メートルあり、上面の幅は約二メートルを測る。周囲を廻る空堀は幅約四メートル、深さ約一〜一・五メートルを測る。

城跡西南隅部では土塁が折れ曲がり、南辺は凸状に突出するようである。城が尾根先端に構えられていることより南辺には土塁は廻るものの空堀は設けられていなかったようである。ただ、東南隅部が関西電力の送電鉄塔によって

破壊されており、南辺の構造の詳細は不明である。
北辺の中央部の土塁は開口しているが、その断面は新しく近年の破壊によるものとみられる。開口部の堀には土橋が架かり、東西辺には虎口こぐちが認められないことより、本来も北辺中央部に虎口が構えられていたものが、近年に幅を広げるために、土塁部が切り崩されたとみられる。

今郷城跡
滋賀県甲賀市水口町今郷
踏査：20140403
作図：中井均

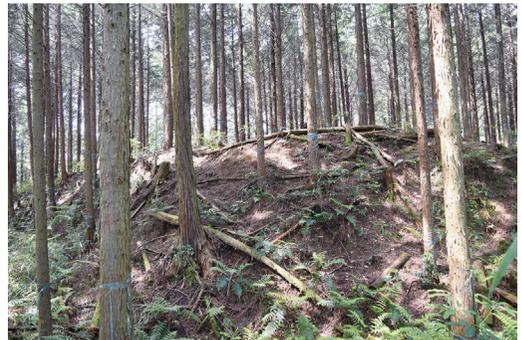
写6 上田城跡の土塁

城跡には東辺の土塁と空堀が残されている。残存する土塁は城内側で高さ約二メートル、城外側の堀底より高さ約四メートル、幅は上端で約二メートルを測る。空堀は幅約四メートル、深さ約

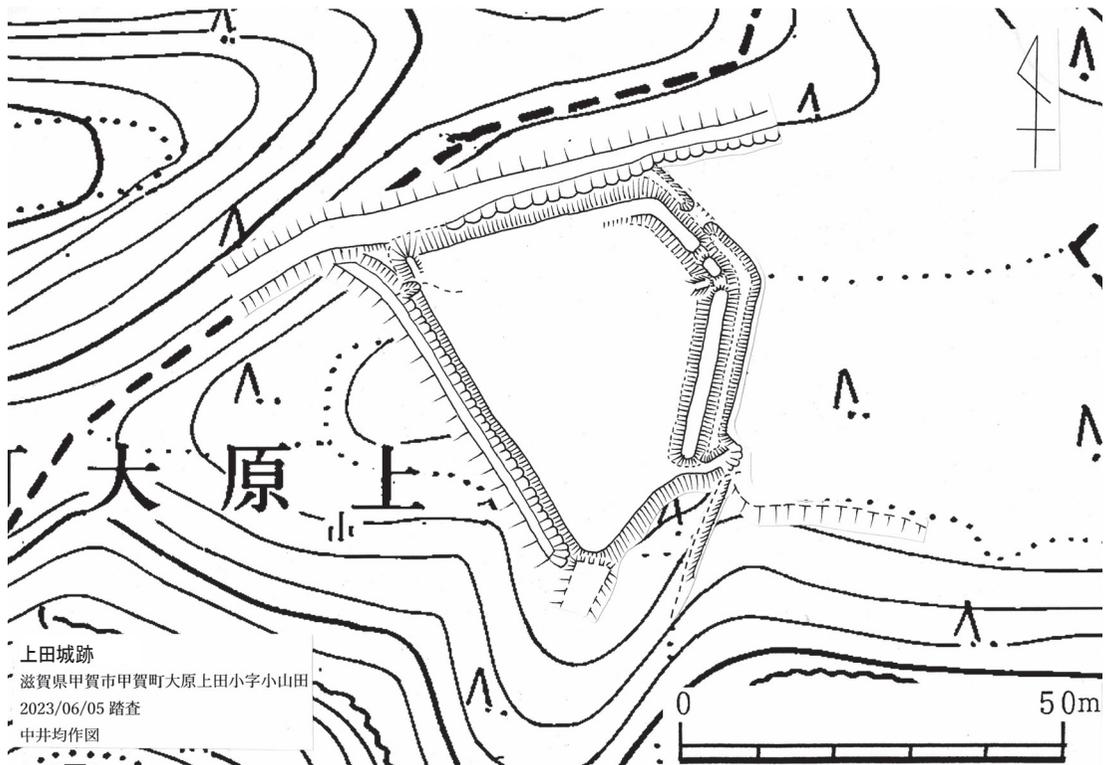
図6 上田城跡概要図(中井均氏作図)

二メートルを測る。その残存

状況は良好で、約四〇メートルが残されている。南端は土塁が開口しており、虎口であった可能性が高く、土塁外側には土橋が架かる。

土塁は大きく「く」の字状に折れ、北端で大きく西側に向くものの、北辺は林道によって破壊されたようで、土塁は認められない。さらに、西辺についても道路造成に

よって土塁や空堀の遺構は認められない。南辺は破壊を受けていないものの、土塁は構えられていない。

こうした状況から上田城跡は方形の甲賀型城館構造ではなかったようである。
