水口岡山城跡 通信 その8

■伝本丸南側斜面及び伝三の丸虎口の調査を開始しました。

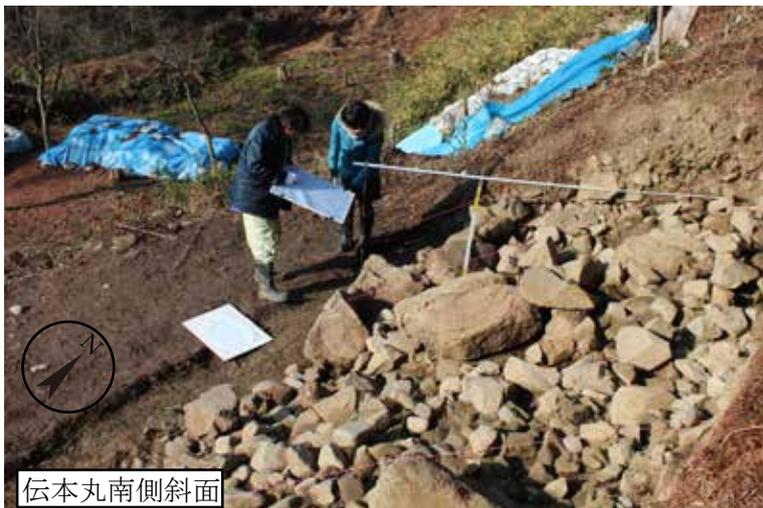
伝本丸南側斜面

崩落した石の状況を、写真や図面などの記録を取ります。

伝本丸南側斜面からは、崩落して堆積した大小の石が大量に出土しています。これらの石は、石垣

の表面や裏側に使われた石です。

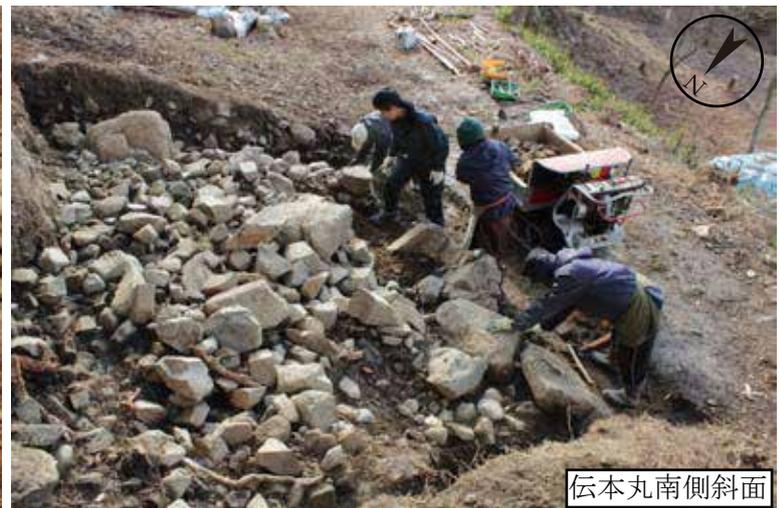
伝本丸南側斜面

崩落した石の状況を写真や図面で記録した後、下層の状況を確認するために石の除去作業を行っています。

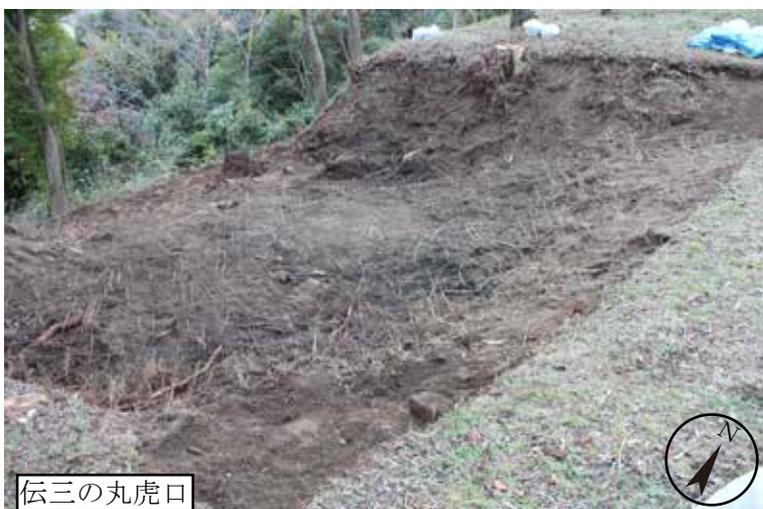
伝三の丸虎口

伝三の丸虎口の調査開始直後の状況。虎口の地形(くぼみ)がよく分かります。

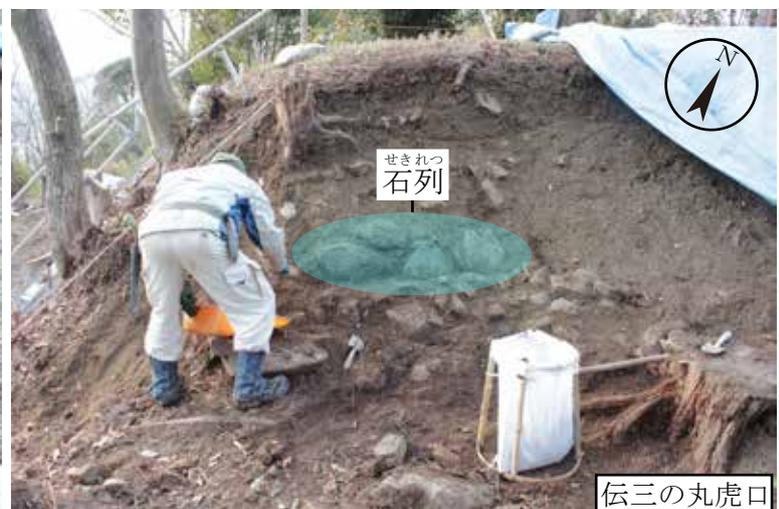
伝三の丸虎口

掘削作業を進めていくと、虎口の西側から石が規則的に並べられた石が出てきました。

また、伝三の丸虎口では石列のようなものが、見つかっています。
