編集 甲賀市教育委員会
平成26年(2014年)3月9日発行
問い合わせ先 甲賀市教育委員会事務局 歴史文化財課
〒520-3393 滋賀県甲賀市甲南町野田810番地
電話：0748(86)8026 FAX：0748(86)8216

【水口岡山城の概要】

【調査の位置と目的】

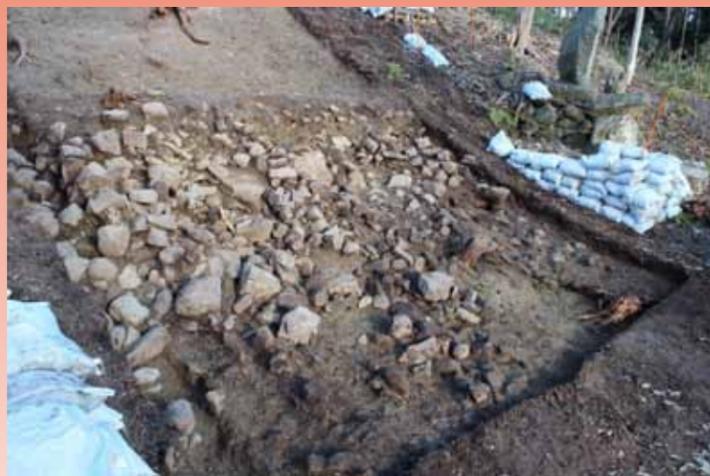
写真3 石垣②崩落状況

調査区の下段部で検出した石垣です(写真3・4)。築石は3つのみで、調査区に向かって右側の部分については後世に抜き取られたとみられます。

また、検出した3つの築石は面が揃っていませんが、裏込石の検出状況と築石の下に根石となる大きめの石があることから、大きく位置が動いていないと推定できます。築石の大きさは石垣①と同じです。

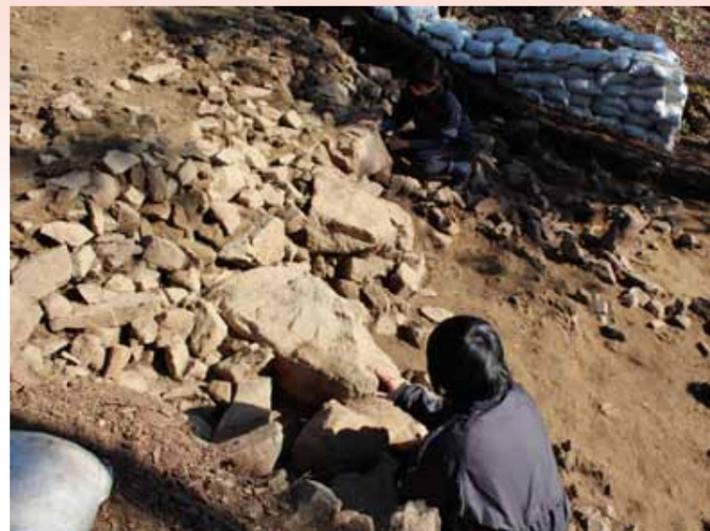
写真4 石垣②検出状況

石垣②は、石垣の基底部から約1.5mの高さまでしか裏込石が確認できません。このことから、石垣②は高石垣ではなく、帯曲輪面から2mほどの腰巻石垣で、石垣の上面から上段の曲輪面までは切岸であったと考えられます(図3)。

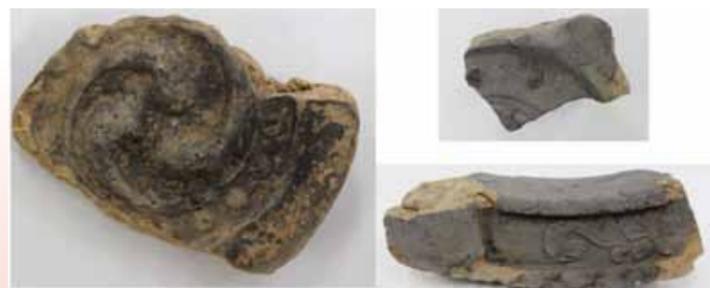
写真5 出土軒瓦

5. 瓦葺建物に使用された瓦を推定（写真5）

今回の調査では大量の瓦が出土しましたが、約7割が石垣①の周辺から出土しています。石垣①の崩落した石とともに出土していることから、曲輪Ⅰにあった建物に使われた可能性があります。桔梗文を中心飾りにもつ軒平瓦と巴文軒丸瓦が建物の軒先を飾っていたのでしょう。

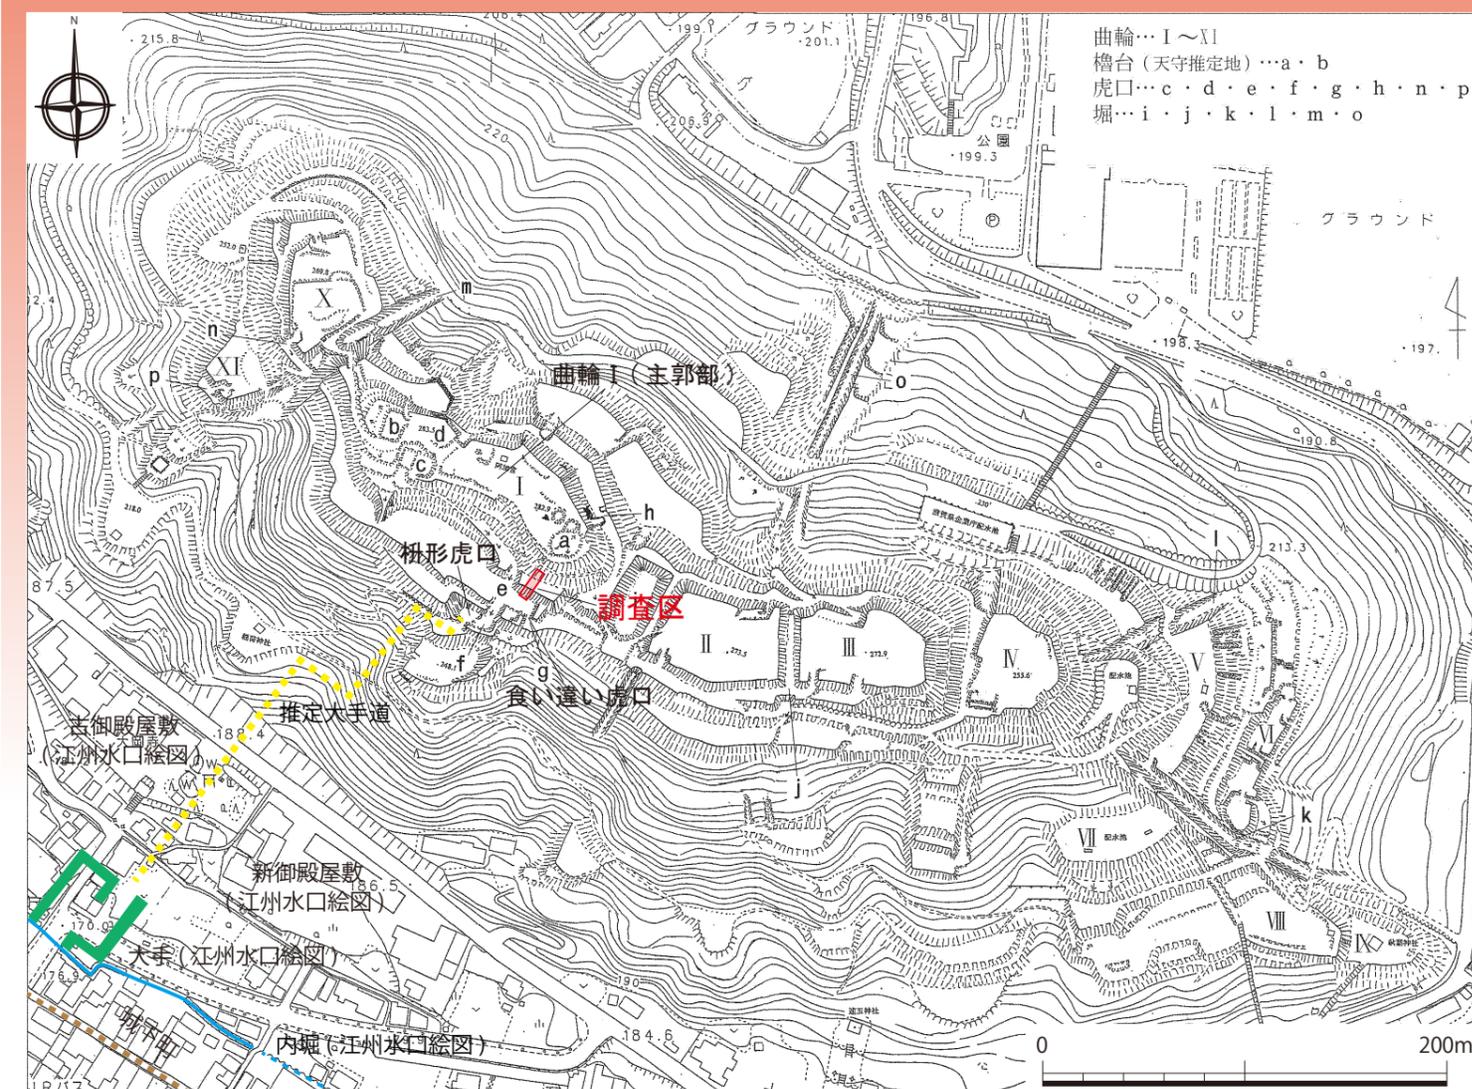
図1 水口岡山城跡第2次調査 調査対象地位置図 1:3,500 縄張り図は高田徹氏作成(『甲賀市史』第7巻よりを引用)

今回の調査は、城の主郭部である曲輪Ⅰの南側斜面で実施しました(図1の調査区)。曲輪Ⅰの東西両端には土壇状の高まり(図1のaとb)があり、寛永期に描かれた絵図によれば、東側の土壇の位置(図1のa)を天守跡としています。

調査区は、曲輪Ⅰから約17m下に位置する食い違い虎口(図1のg)のある帯曲輪面までの斜面に設定しました。天守推定地南側斜面の状況を確認するためです。現況地表面では石垣を確認することはできませんが、石垣の裏込石とみられる栗石が数多く散乱し、石垣の存在が推定されてきました。平成24年度の第1次調査で枡形虎口(図1のf)などにおいて地中に埋もれた石垣を発見したことから、地中に石垣が埋まっている可能性が高いと想定しました。また、曲輪Ⅰと食い違い虎口のある帯曲輪との中間に平坦面があり、その様相を確認することも併せて調査の目的としました。

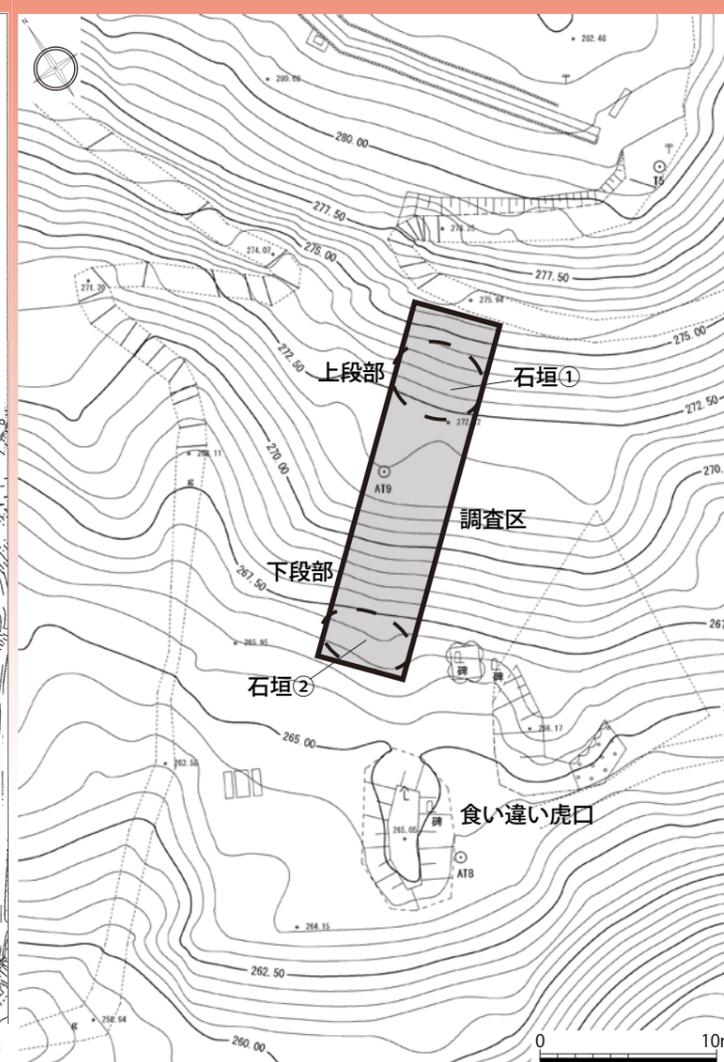
図2 調査区と石垣の検出位置 1:400 (図1の調査区周辺を拡大)

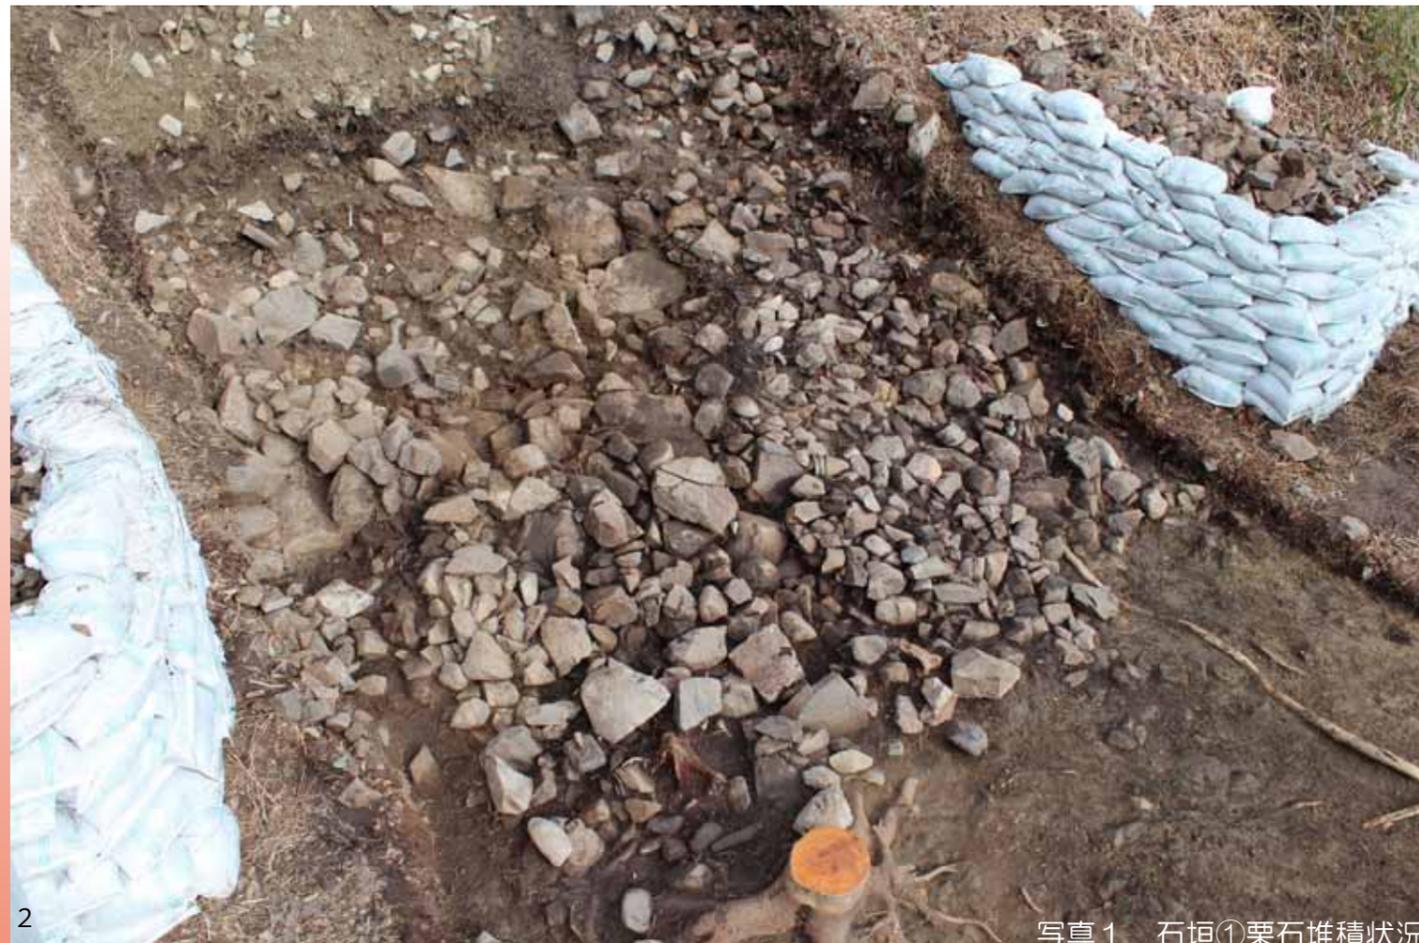
写真1 石垣①栗石堆積状況

調査区の上段部で検出した石垣です。石垣は破城によって崩されたため、裏込石と考えられる大量の栗石が堆積状況で出土しました(写真1)。裏込石を除去すると、石垣の表に使う大きな築石が多数確認できました(写真2)。本来の石垣はもっと斜面の奥に位置するようです。築石の大きさは80cm~100cmでした。

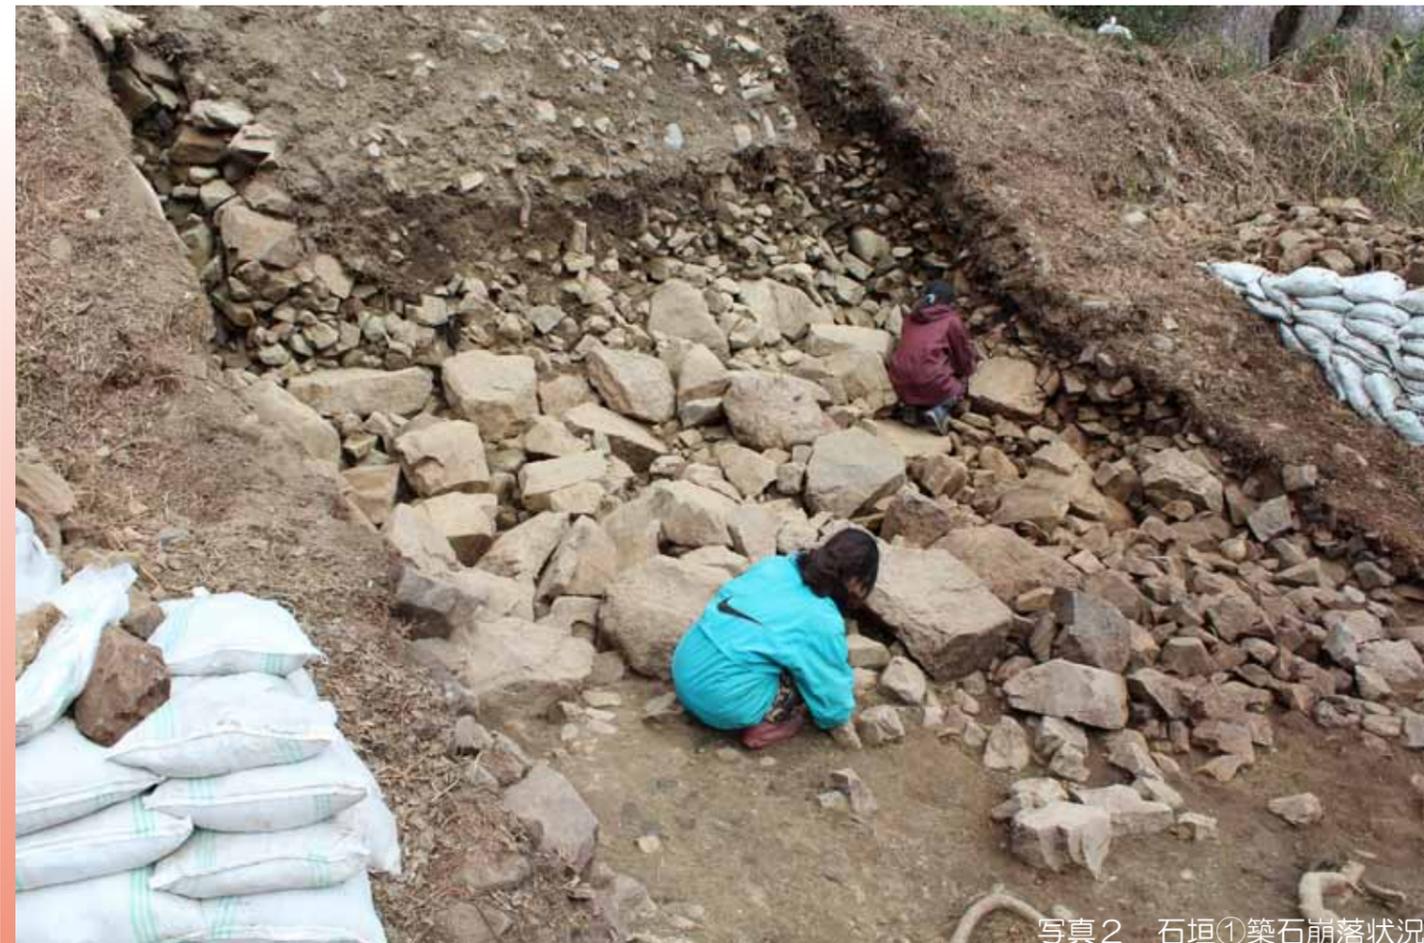
写真2 石垣①築石崩落状況
