水口岡山城跡第3次発掘調査

（伝本丸南側斜面と伝三の丸虎口の調査）

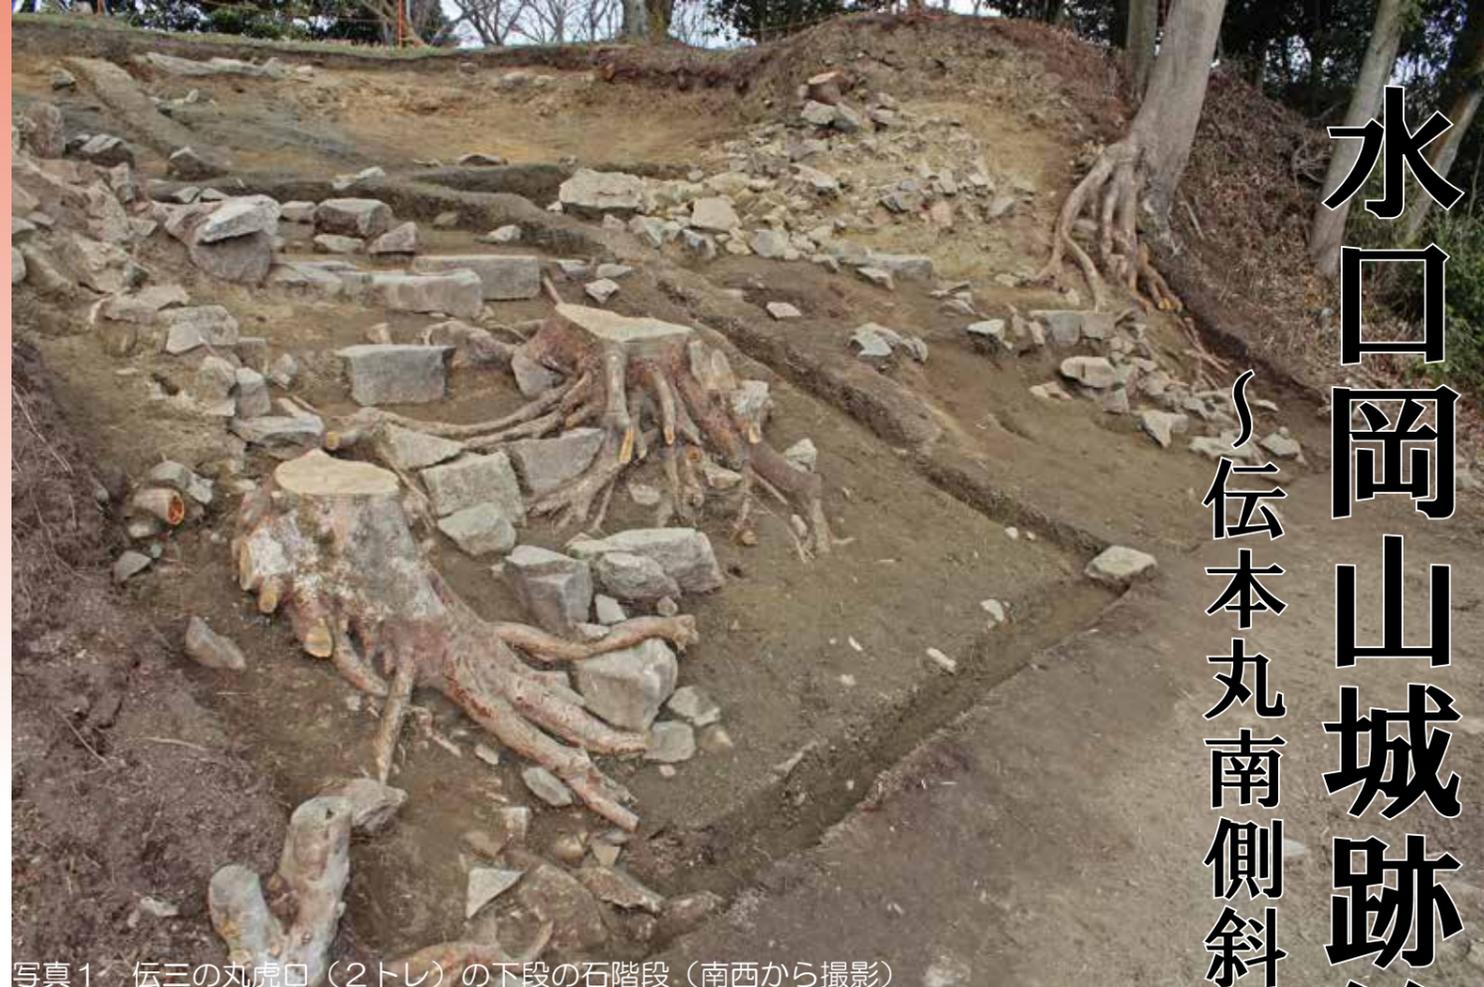
写真1 伝三の丸虎口（2トレ）の下段の石階段（南西から撮影）

その結果、虎口の構造は平入りで、上部と下部に石階段があったことがわかりました（写真1・7）。

伝三の丸虎口（2トレ）は、上下に石階段をもつ平入りの虎口で、城門を伴ったことが判明しました。

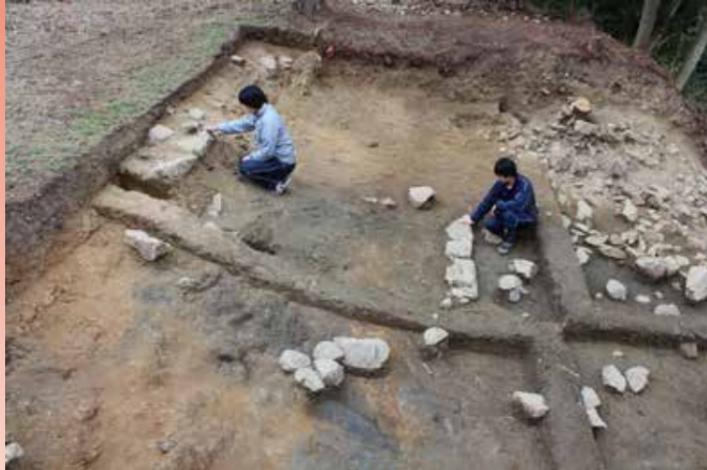
写真7 2トレ上部の石階段（西から撮影）

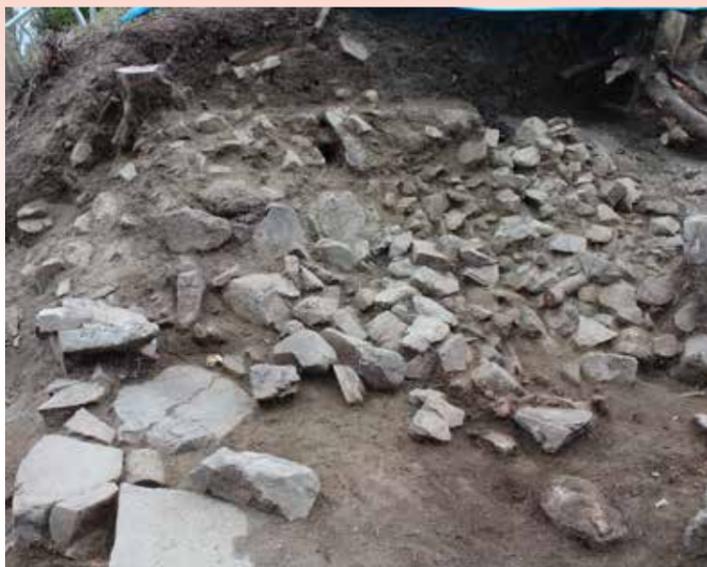
写真8 虎口内の石積み（西側）と陶磁器出土

虎口内に多くの石が散乱しており、壁面には石積みが存在したと考えられます（写真8）。崩れた石の間から朝鮮系の陶磁器が出土しました。破城の際に廃棄されたものとみられます。

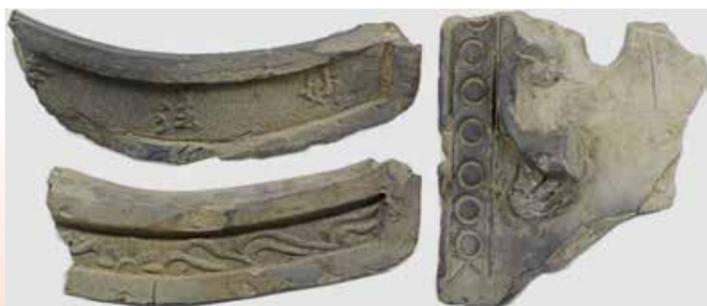
写真9 寺院から転用した瓦

1-1トレから「妙法寺」銘の軒平瓦が出土しました（写真9）。また、それ以外にも寺院から転用したとみられる瓦が多く出土しています。瓦当面に寺院の名前がある瓦まで転用していることから考えて、資材不足を補い、急ピッチで築城された様子がうかがえます。また、鬼瓦も出土しています。鬼瓦の文様は全容が掴めませんが、同様の特徴は勝龍寺城（長岡京市）や坂本城（大津市）などで出土している宝塔文鬼瓦にみられ、これらも寺院から転用された瓦と言われています。

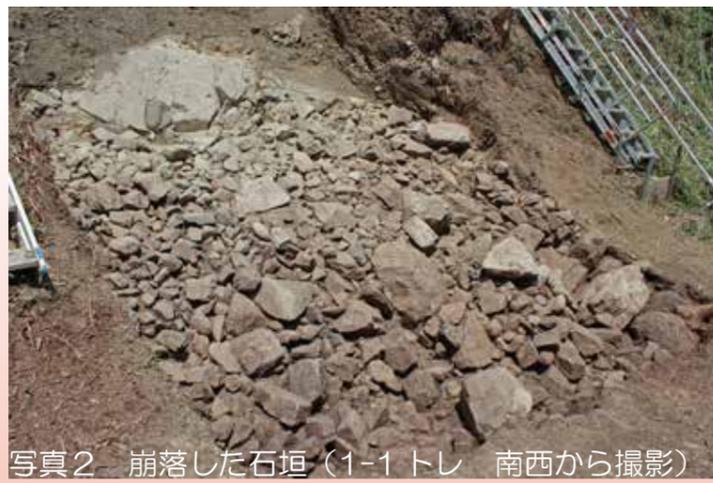
写真2 崩落した石垣(1-1トレ 南西から撮影)

伝本丸南側斜面裾部にて多くの崩落した石の堆積を確認しました(写真2)。これらの石を除去していくと、ほぼ垂直に削り出された岩盤が現れました(写真3)。崩落した石には石垣の築石と裏込石が混在しており、上方から崩落して斜面の裾に堆積したとみられます。破城によって崩された石垣の様子を示していると考えられます。

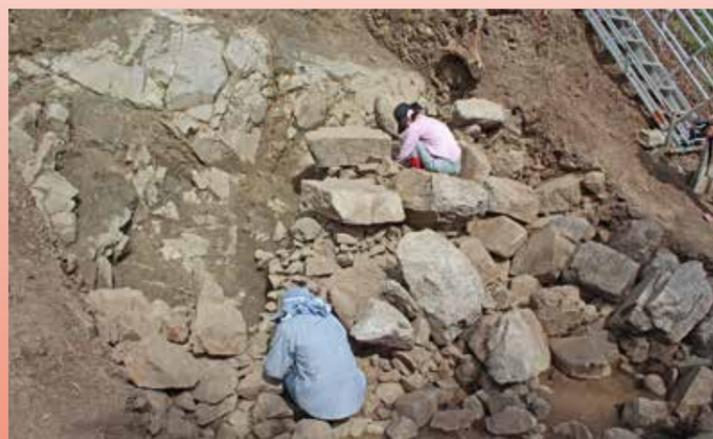
写真3 岩盤と崩落石垣(1-1トレ 南西から撮影)

検出した岩盤の状況から、この部分では斜面に石垣を築かず、岩盤を削り出して同様の効果を狙ったと推測されます。

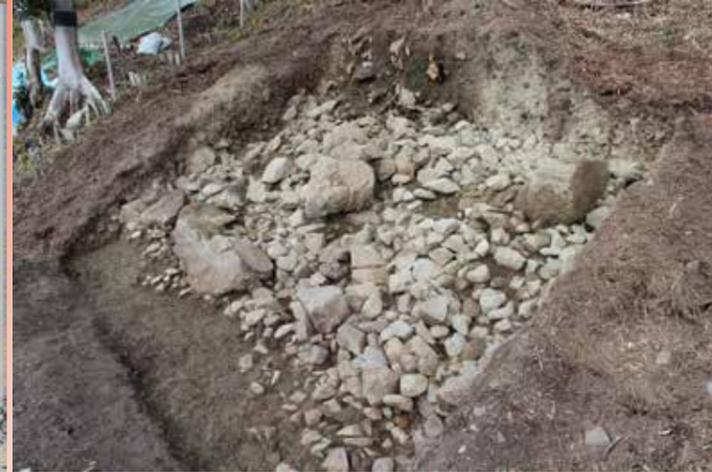
写真4 1-2トレ崩落石垣上層(南東から撮影)

崩落した石の堆積は上層と下層に大別できます。上層には裏込石とみられるこぶし大の栗石が多く堆積し(写真4)、下層には築石とみられる大きな石が多くあります(写真5)。この状況は、破城によって石垣が崩された状況を示していると考えられます。破城で石垣を崩す際には、前面に出ている築石を崩し、その後、裏込石を崩します。下層に築石、上層に裏込石という堆積の様子は、まさに破城の状況そのものと言ってよいでしょう。

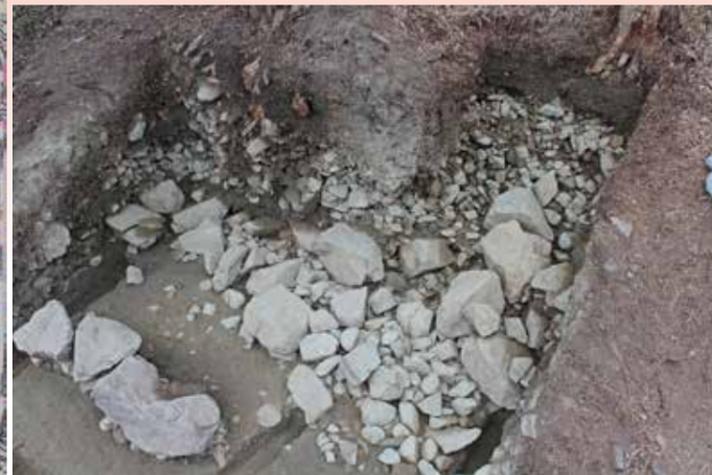
写真5 1-2トレ崩落石垣下層(南東から撮影)

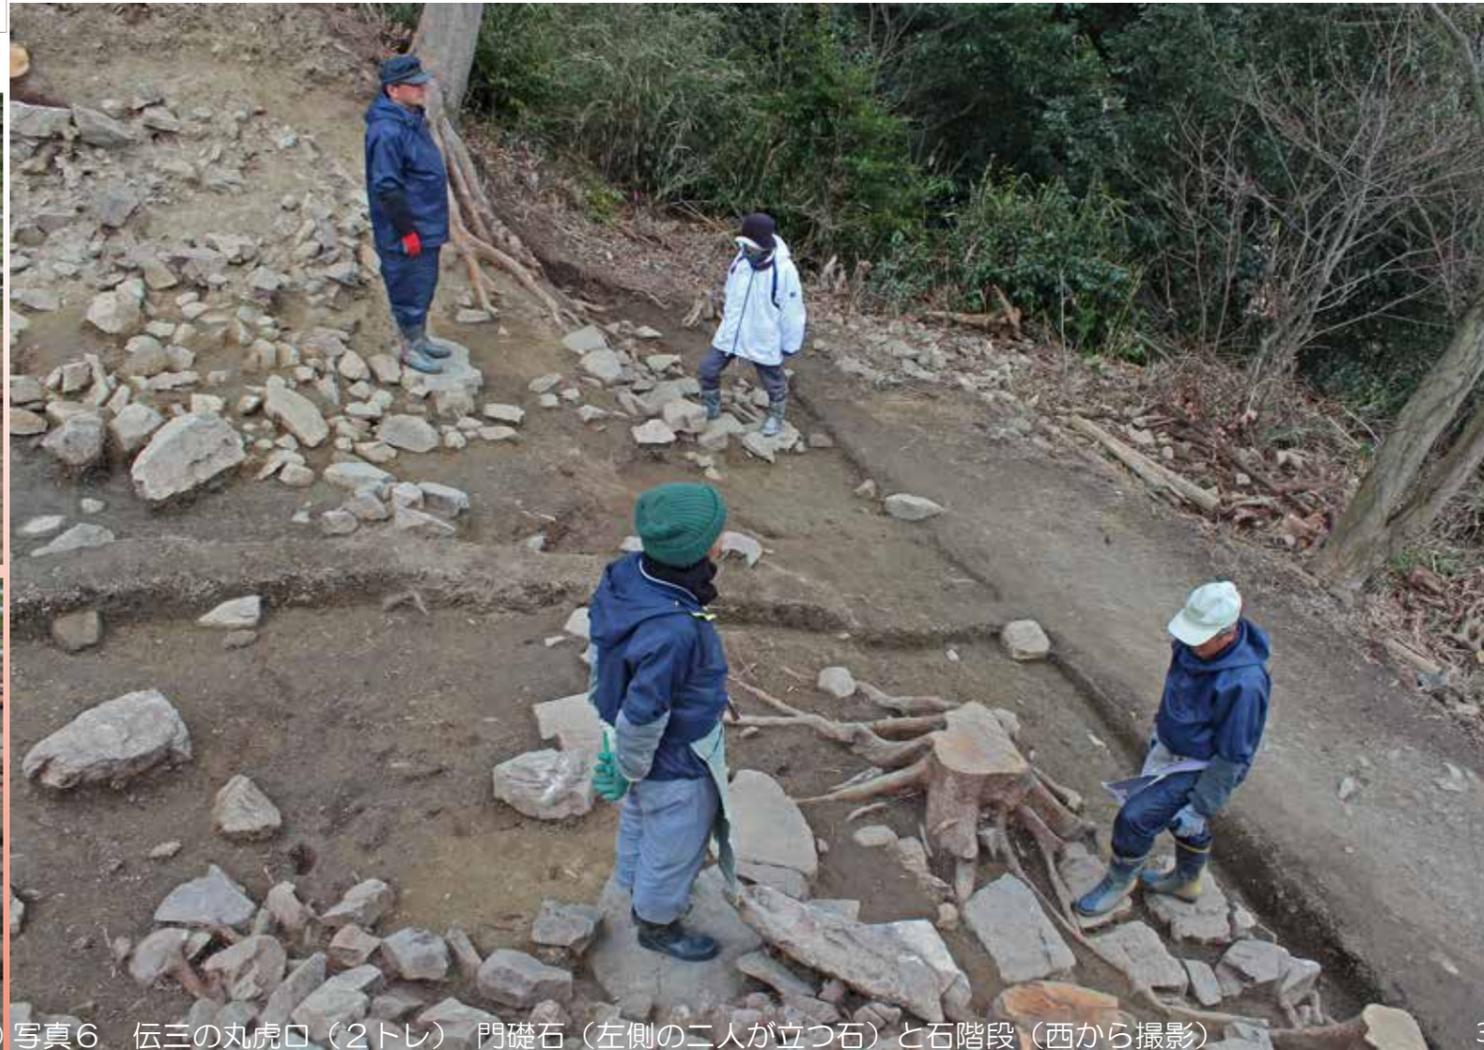
写真6 伝三の丸虎口(2トレ) 門礎石(左側の二人が立つ石)と石階段(西から撮影)

また、虎口内には平坦面があり、礎石の存在を確認しました。虎口内に門があったことがわかります。礎石間の距離から門の間口は約4.5m（2間半）であったと想定され、かなり立派な城門であったと可能性が高いです。ただし、瓦が出土しないため、瓦葺きの門ではなかったと考えられます。
