令和4年度 甲賀市城郭歴史フォーラム

甲賀の中世城館と近江の城 資料集

「甲賀の中世城館と近江の城」

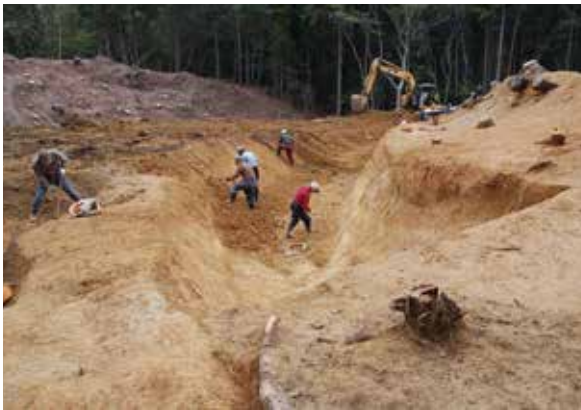
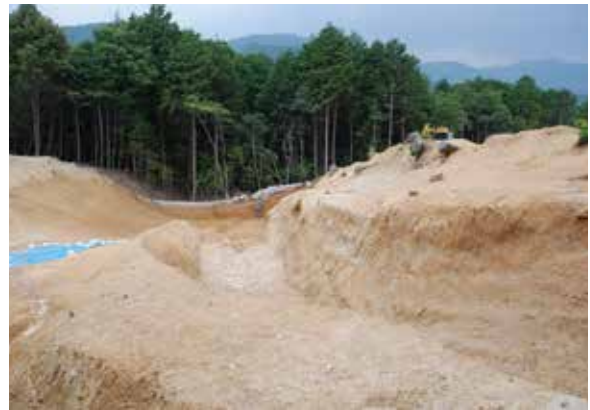
写真 14 城の南側の空堀と土塁

写真 15 城の南側の空堀と土塁

曲輪Ⅲの堀切から約75mの地点で、幅5m、深さ1.7mの堀切、堀切から西の谷底に向けて斜面に沿って延びる断面形状を台形に掘り込んだ幅約5m、延長50m以上の空堀、

地山を削り出した土塁を検出した。また、調査区外の堀切東側においても谷底に向かって延びる溝状の窪みが確認されるため、東側にも西側と同規模の空堀が推定される。
