史跡紫香樂宮跡(宮町遺跡第 40 次)発掘調査現地説明会資料

と き 平成 24 年(2012 年)1 月 22 日
資料提供 甲賀市教育委員会

1. 調査地 滋賀県甲賀市信楽町宮町
2. 調査面積 500 m²
3. 調査期間 平成 23 年 9 月 26 日～平成 24 年 1 月 26 日

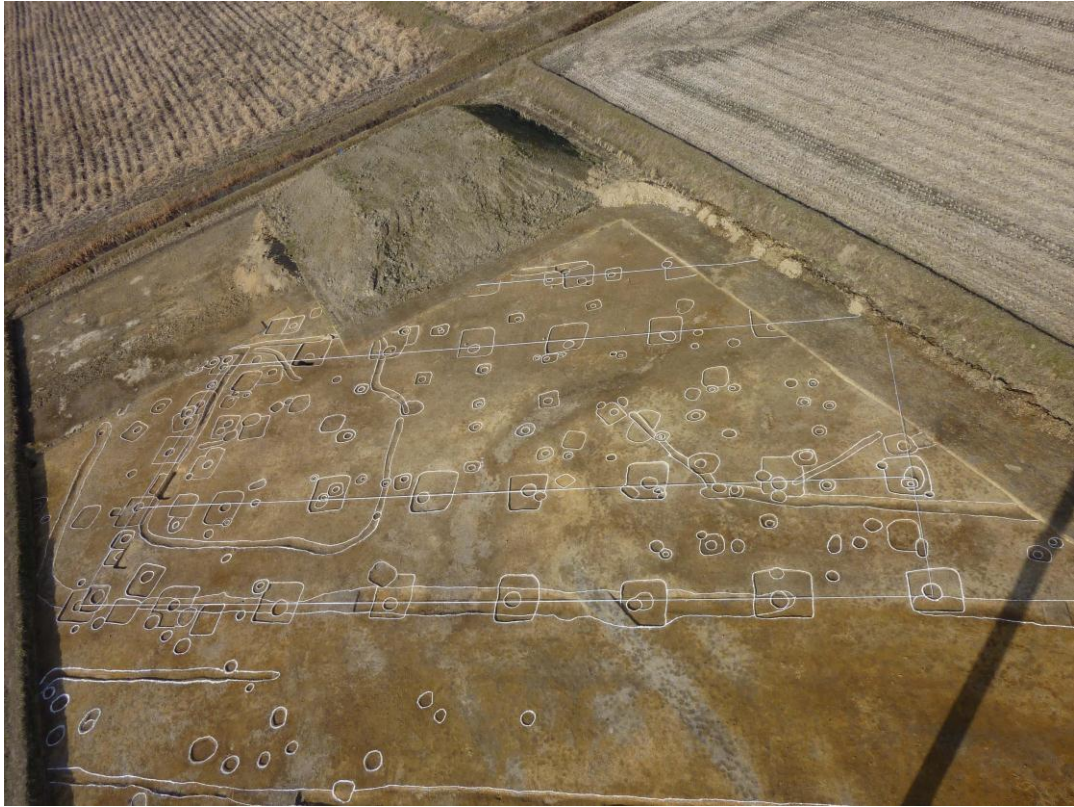
今回確認した建物Ⅳ 南から

建物Ⅳ … 桁行^{けたゆき}7 間(約 24.8m)×梁行^{はりゆき}5 間(約 14.8m)

今回の調査では一辺 1.3m から 1.5m の四角く掘られた柱掘形を 28 個検出しました。柱痕跡は直径約 35 cm から 40cm あります。

建物の規模は、桁行 7 間(84 尺)×梁行 5 間(50 尺)を測る 7 間二面の東西棟の掘立柱建物です。遺物がほとんど出土しませんが、建物規模や方位、全体の位置関係から紫香樂宮期の遺構と判断しました。
