9 日雲神社本殿 国登録文化財

三間社流造 檜皮葺

信楽町牧

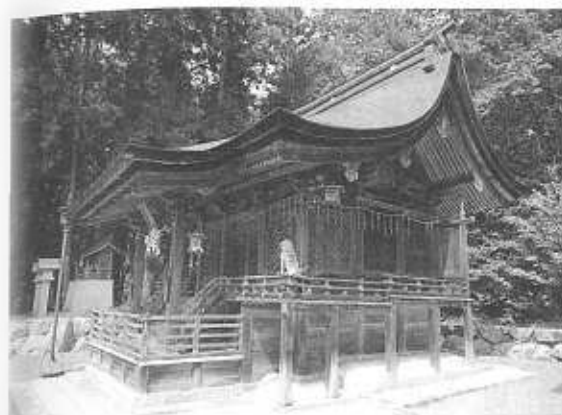
写494 日雲神社本殿

神社及び嚴島神社があり、飛び地境内には鹿島神社を祀る。  
本殿は、間口一四・二尺（約四・三メートル）余りの中規模な三間社流造である。身舎は桁行三間、梁間二間で、その前面に梁間一間の庇を付け前室とし、さらに孫庇を付け向拝とする。屋根は現在銅板葺であるが、以前は檜皮葺である。身舎は円柱で、庇は面取り角柱とし頭貫を入れ海老虹梁で繋ぐ。柱上組物は出三斗、中備は正面中央間に簀股を入れる。軒は二軒繁垂木、妻飾りは虹梁上に大瓶束髪形付きとする。

この本殿は江戸時代中期の元禄四（一六九二）年の建築と伝える。妻飾りや孫庇の虹梁形頭貫の絵様および組物などから判断してその頃の建築であろうが、肘木に笹縁りがあり、手挟は上半部にのみ植物を彫るなど、中世の雰囲気をよく残している。前室付きの流造本殿としてよくまとまっており、中世以来の滋賀の流造本殿の伝統もよく伝えている。

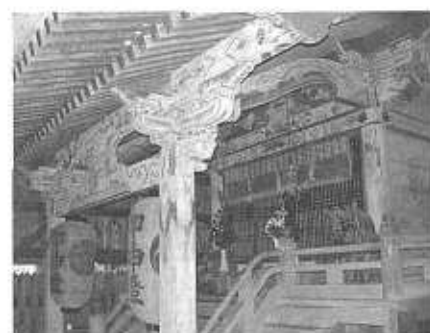
写495 八坂神社本殿

本殿は、間口七・五尺（約二・三メートル）余りの小規模な一間社流造で、屋根は檜皮葺とする。身舎は円柱を立て、四周に内法長押と切目長押を廻す。頭貫は妻側の木鼻を象鼻とし、柱上組物は連三斗で中備に簀股を入れる。

柱間装置は正面中央間と左側面前間は板扉構え、その他は横嵌板とする。庇（前室）は正面中央間は菱格子戸を引き分け（もとは引違い）、その他は中敷居上に菱格子戸を嵌め殺す。腰長押と切目長押を三方に廻し、蹴込に格狭間を嵌める。正面と両側面の三方に設ける切目縁は、前室が一段低くなり跳高欄を付ける。  
一間の孫庇は面取り角柱に象鼻付虹梁形頭貫を入れ、柱上組物は連三斗で中備に簀股を入れる。正面に浜床と階段を設け登高欄を付ける。
